## EVALUASI KINERJA DI COLO BARAT KABUPATEN SUKOHARJO

Fakultas Teknik, Universitas Tunas Pembangunan, Surakarta

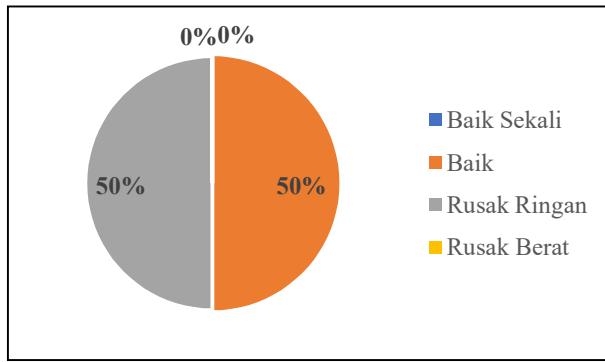
**Gambar 3.** Diagram kondisi saluran pembawa DI Colo Barat

Hasil penilaian kondisi menunjukkan sebanyak 50% saluran pembawa DI Colo Barat dalam kondisi baik dan 50% sisanya dalam kondisi rusak ringan.

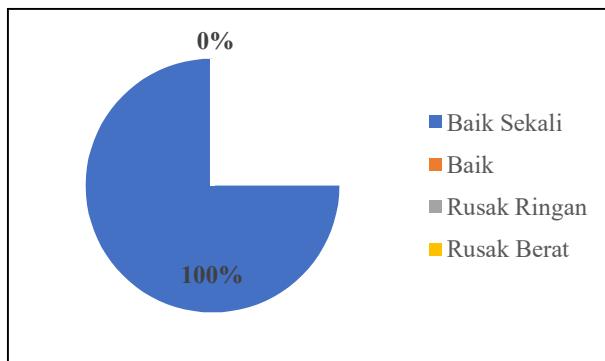
**Gambar 4.** Diagram kondisi jalan inspeksi DI Colo Barat

Hasil penilaian kondisi menunjukkan semua jalan inspeksi yang terdapat pada DI Colo Barat dalam kondisi baik sekali.

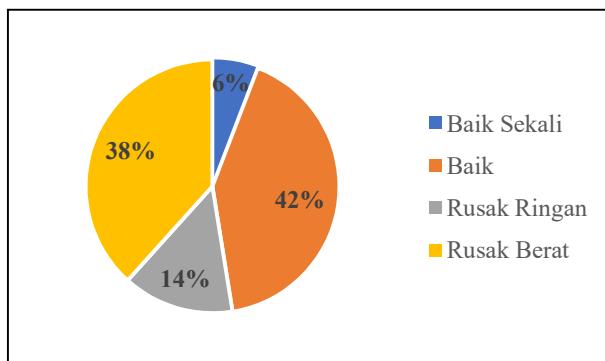
**Gambar 5.** Diagram kondisi bangunan pengatur DI Colo Barat

Bangunan pengatur yang terdapat pada DI Colo Barat berjumlah 120 bangunan. Hasil inventarisasi menunjukkan sebanyak 6% bangunan pengatur dalam kondisi baik sekali, 42% dalam kondisi baik, 14% mengalami rusak ringan, dan 38% sisanya mengalami rusak berat.

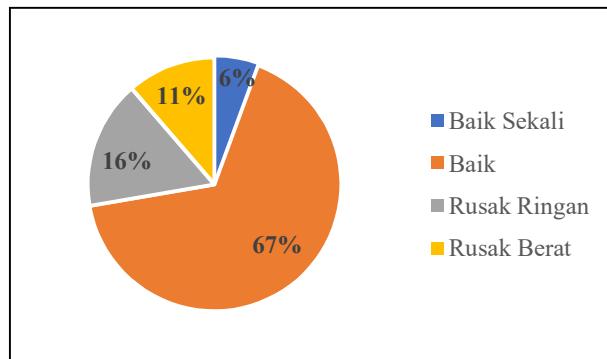
**Gambar 6.** Diagram kondisi bangunan pelengkap DI Colo Barat

Bangunan pelengkap yang terdapat pada DI Colo Barat berjumlah 660 bangunan. Hasil inventarisasi menunjukkan sebanyak 6% bangunan pelengkap dalam kondisi baik sekali, 67% dalam kondisi baik, 16% mengalami rusak ringan, dan 11% sisanya mengalami rusak berat.
