IDENTIFIKASI DAN PERBAIKAN JARINGAN IRIGASI COLO TIMUR KABUPATEN SUKOHARJO (STUDI KASUS: SALURAN SEKUNDER AMBIL- AMBIL)

Sukma Wijaya^{1, *)}, Gunarso¹, Teguh Yuono¹, Paska Wijayanti¹

¹Fakultas Teknik, Universitas Tunas Pembangunan, Surakarta

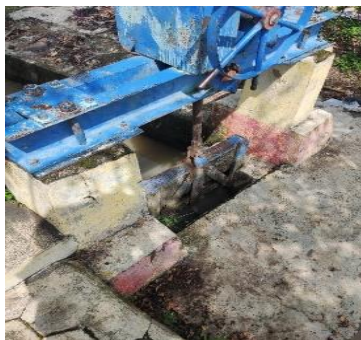
Gambar 1. Pintu saluran pada B.Am 5

Contoh kerusakan sedang seperti pengelupasan cat hingga menyebabkan korosi, Katub pintu pada pintu air B.Am 5 yang masih menggunakan kayu dengan material pengganti berupa pelat baja, dan Sedimentasi yang perlu adanya pengerukan agar saluran dapat berfungsi secara optimal kembali.

Pergantian pintu air pada pintu saluran sekunder Ambil-ambil pada B.Am 5 masih menggunakan katub pintu air dengan material kayu, untuk itu perlu adanya penggantian dengan menggunakan katub pintu air bermaterial pelat baja

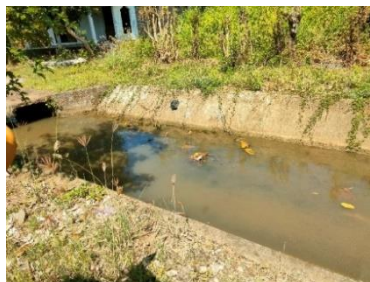
Gambar 2. Sedimentasi pada saluran

Sedimentasi pada B.Am 4 (1303 m s/d 2041 m) perlu dilakukan pengerukan menggunakan alat berat. Pengerukan dengan alat berat pada B.Am 4 (1303 m s/d 2041) karena sedimentasi sepanjang 738 m ini sudah dangkal dan saluran terletak pada area pemukiman yang memungkinkan penggunaan alat berat.
