## EVALUASI KINERJA PRASARANA FISIK DAERAH IRIGASI WADUK PONDOK KABUPATEN NGAWI PROVINSI JAWA TIMUR

### ABSTRACT

Waduk pondok merupakan salah satu diantara waduk - waduk kecil yang ada di daerah aliran sungai (DAS) Bengawan solo, yang mempunyai luas 3.450 Ha dan mampu menampung air sebanyak 29 juta m<sup>3</sup>. Sering berjalannya waktu, kegiatan operasi bendung harus sejalan dengan kegiatan pemeliharaan bendung. Berkaitan dengan hal tersebut, perlu adanya evaluasi kinerja pada daerah irigasi . metode yang digunakan pada penelitian ini dengan cara observasi dan pengamatan langsung di lapangan dengan melakukan penelusuran jaringan irigasi D.I Waduk pondok dan melakukan analisis data sekunder. Hasil dari penelitian ini jumlah keseluruhan aset prasarana fisik ada 139 yang terdiri dari 62 bangunan pengatur dan 87 bangunan pelengkap. Kondisi prasarana fisik pada D.I Waduk Pondok untuk saluran pembawa sebesar 70,6% dalam kondisi baik dan 29,4% dalam kondisi rusak ringan, untuk bangunan pengatur sebesar 70% dalam kondisi baik, 8,3% dalam kondisi rusak ringan, dan 21,7% dalam kondisi rusak berat, untuk bangunan pelengkap sebesar 69,6% dalam kondisi baik, 19% dalam kondisi rusak ringan,

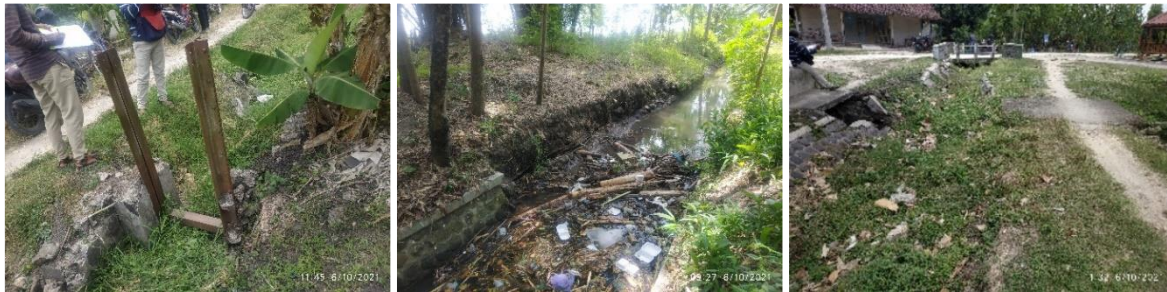
**Gambar 2.** Permasalahan Jaringan Irigasi Waduk Pondok

Pada saat ini Daerah Irigasi Waduk Pondok kurang maksimal dalam mengalirkan air untuk irigasi. Hal ini dapat dilihat dari rusak atau hilangnya bangunan pengatur atau bangunan pelengkap (Gambar 2a), rusaknya lining saluran yang menyebabkan air tidak bisa maksimal sampai ke saluran tersier (Gambar 2b), dan banyaknya sedimentasi atau sampah organik pada saluran (Gambar 2c).

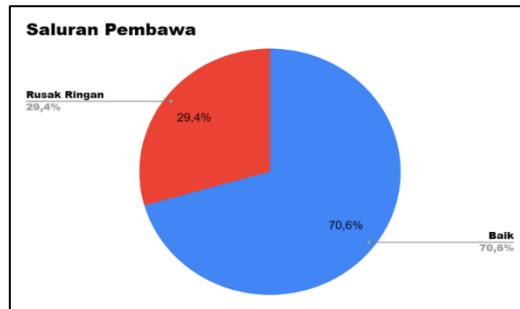
**Gambar 5.** Diagram Kondisi Saluran Pembawa D.I Waduk Pondok

Hasil penilaian kondisi diperoleh 70,6% dalam kondisi baik dan 29,4% dalam kondisi rusak ringan.

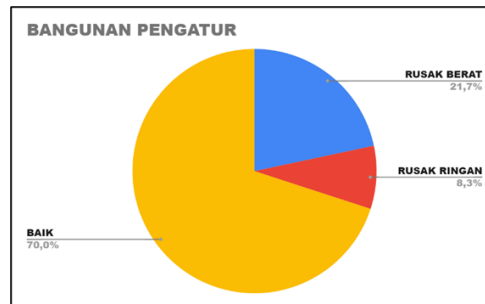
**Gambar 6.** Diagram Kondisi Bangunan Pengatur D.I Waduk Pondok

Hasil penilaian kondisi diperoleh nilai 70% dalam kondisi baik, 8.3% dalam kondisi rusak ringan dan 21.7% dalam kondisi rusak berat.

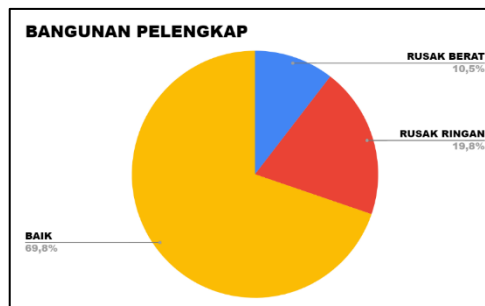
**Gambar 7.** Diagram Kondisi Bangunan Pelengkap D.I Waduk Pondok

Hasil penilaian kondisi diperoleh 69,8% dalam kondisi baik, 19.8% dalam kondisi rusak ringan dan 10.5% dalam kondisi rusak berat.

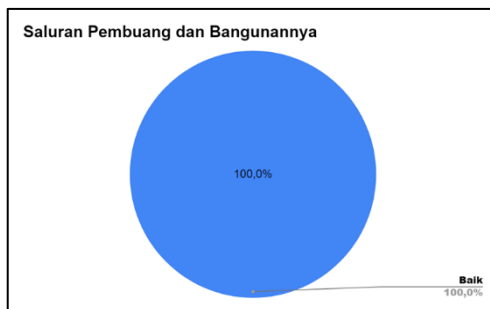
**Gambar 8.** Diagram Kondisi Saluran Pembuang dan Bangunannya

Hasil penilaian kondisi menunjukkan saluran pembuang dan bangunannya dalam kondisi baik.

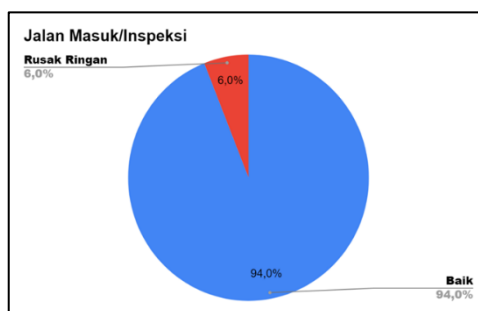
**Gambar 9.** Diagram Kondisi Jalan Masuk/Inspeksi

Hasil penilaian kondisi diperoleh 94% dalam kondisi baik dan 6% dalam kondisi rusak ringan.
