## EVALUASI KERUSAKAN JALAN DAN SOLUSI PENANGANAN DENGAN METODE PAVEMENT CONDITION INDEX PADA JALAN GEMOLONG-ANDONG

<sup>1</sup>Program Studi Teknik Sipil, Fakultas Teknik, Universitas Tunas Pembangunan, Surakarta

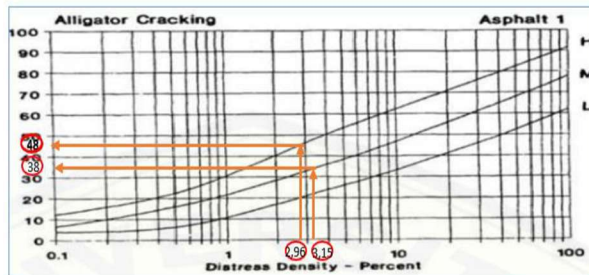
Gambar 7. Deduct Value Retak Kulit Buaya

- Berdasarkan Gambar 7 diperoleh nilai *Deduct Value* untuk retak kulit buaya adalah H= 48 dan M= 38.
- Perhitungan Tambalan and Galian (*Patching and Utility Cut Patching*)

| Distress Serverty | | Quantity | | Total (M <sup>2</sup> ) | Density (%) | Deduct Value |
|---|---|---|---|---|---|---|
| 1 | M | 11,40 | 7,5 | 18,90 | 3,15 | 38 |
| 1 | H | 17,76 | | 17,76 | 2,96 | 48 |

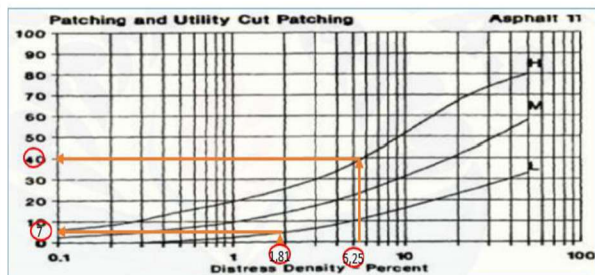
Gambar 8. Deduct Value Tambalan and Galian Utilitas

- Berdasarkan Gambar 8 diperoleh nilai *Deduct Value* untuk tambalan adalah H= 40 dan L= 7.
- Perhitungan Alur (*Rutting*)
  - Deduct Value* diperoleh antara kelas kerusakan jalan dan perhitungan *Density* dengan menggunakan grafik yang ada dan sesuai dengan jenis kerusakan yang terjadi.

| Distress Serverty | | Quantity | | Total (M <sup>2</sup> ) | Density (%) | Deduct Value |
|---|---|---|---|---|---|---|
| 11 | L | 2,10 | 8,75 | 10,85 | 1,81 | 7 |
| 11 | H | 10,5 | | 10,50 | 5,25 | 40 |

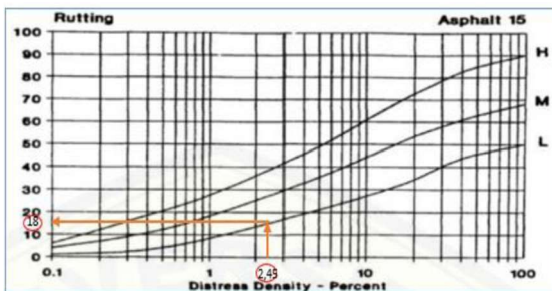
Gambar 9. Deduct Value Alur

- Berdasarkan Gambar 9 diperoleh nilai *Deduct Value* untuk retak alur adalah L= 20.
- Perhitungan Retak tepi (*Edge Cracking*)
  - Deduct Value* diperoleh antara kelas kerusakan jalan dan perhitungan *Density* dengan menggunakan grafik yang ada dan sesuai dengan jenis kerusakan yang terjadi.

| Distress Serverty | | Quantity | | Total (M <sup>2</sup> ) | Density (%) | Deduct Value |
|---|---|---|---|---|---|---|
| 15 | L | 2,60 | 2,3 | 4,90 | 2,45 | 18 |

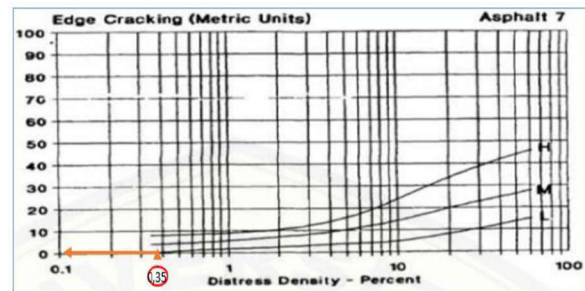
Gambar 10. Deduct Value Retak Tepi

- Berdasarkan Gambar 10 diperoleh nilai *Deduct Value* untuk retak tepi adalah L= 0.

| Distress Serverty | | Quantity | | Total (M <sup>2</sup> ) | Density (%) | Deduct Value |
|---|---|---|---|---|---|---|
| 7 | L | 0,70 | | 0,70 | 0,35 | 0 |

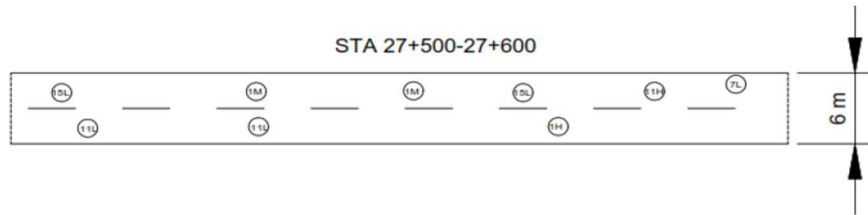
Gambar 12. Denah kerusakan STA 27+500-27+600

$$PCI = 100 - 82$$

$$PCI = 18$$

Dari hasil data diatas maka bisa dilihat pada tabel PCI untuk nilai PCI STA 27+500 – 27+600 tergolong “ *Very Poor*”.

| No. Divisi | Uraian | Jumlah Harga Pekerjaan<br>(Rupiah) | |
|---|---|---|---|
| 11 | Perbaikan Sta 27+500-27+600 (Segmen 10) | Rp | 10.518.556,55 |
