KEANDALAN STRUKTUR BEBERAPA BANGUNAN GEDUNG BETON BERTULANG DI WILAYAH JABODETABEK TERHADAP BEBAN GEMPA BERDASARKAN SNI 1726:2019

Program Magister Teknik, Fakultas Teknik Sipil dan Perencanaan, ISTN Jakarta

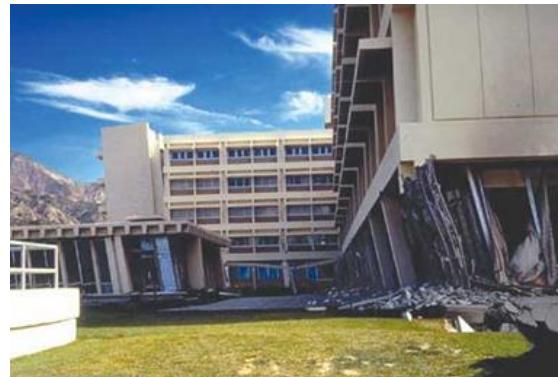
Gambar 1 Kegagalan struktur kolom bangunan di California akibat gempa
Sumber: pubs.usgs.gov

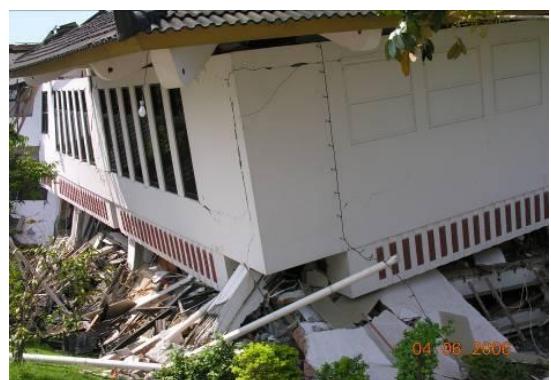
Gambar 2 Efek *Soft Story* yang menyebabkan keruntuhan total struktur
Sumber: Pribadi

1. *Soft story*, didefinisikan sebagai tingkat pada gedung yang memiliki sebagian besar kekakuan atau kapasitas untuk menyerap energinya sangat kecil untuk melawan atau menahan induksi tekanan akibat gempa terhadap gedung tersebut.

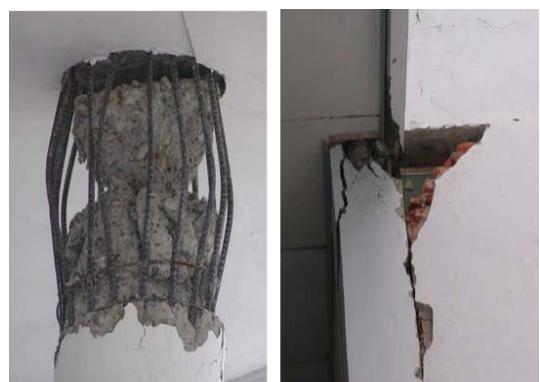
Gambar 3 Kegagalan elemen dan sambungan struktur
Sumber: Pribadi

2. Elemen dan sambungannya yang gagal, terlepas dari bangunan.

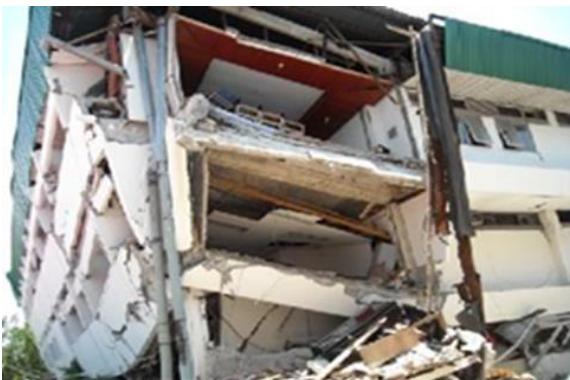
Gambar 4 Gedung Kantor Pemerintah Yang Runtuh Akibat Gempa

3. Kekurangan atau kelemahan dalam sistem struktural dan / atau komponen mengakibatkan kerusakan kecil hingga runtuhnya sebagian atau keseluruhan struktur, seperti terungkap dari gempa bumi baru-baru ini.

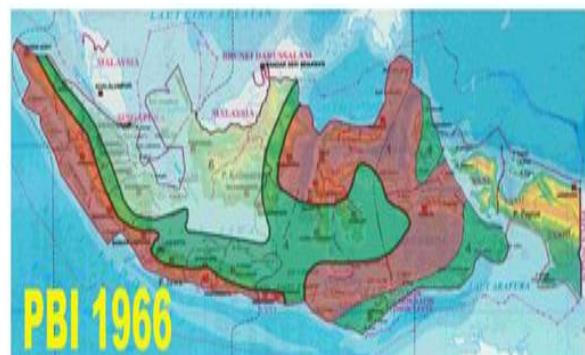
Gambar 5. Peta Gempa PBI 1966
Sumber: Geophysical Notes No. 2 1962

Peraturan pertama tentang tata cara perencanaan struktur bangunan gedung terhadap gempa di Indonesia dikeluarkan pada tahun 1966 (PBI 1966). Dalam peraturan ini peta daerah rawan gempa adalah Pulau Kalimantan bagian Timur, Pulau Sulawesi bagian Utara, kepulauan

Pulau Jawa bagian Selatan, kepulauan Nusa Tenggara. Sebagaimana dapat dilihat dalam Gambar 2.1, daerah Irian Jaya dalam PBI 1966 belum dimasukan Maluku, Pulau Sumatera

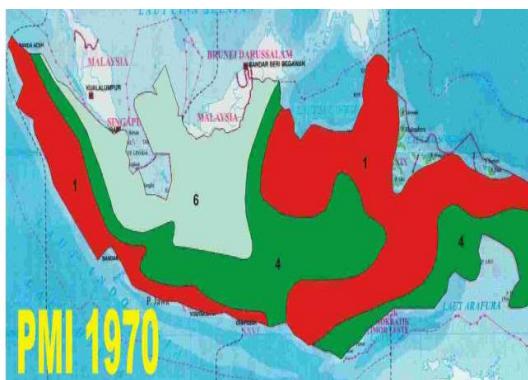
Gambar 6 Peta Gempa PMI 1970
Sumber: PMI 1970

Selanjutnya, pada tahun 1970 pembagian wilayah gempa dilakukan revisi dengan diterbitkannya Peraturan Muatan Indonesia 1970 (PMI 1970), yang sudah memasukkan Irian Jaya. Revisi PBI 1966 menjadi PMI 1970 didasari salah satunya karena indonesia akan membangun gedung tinggi pertama (30 lantai) oleh putra bangsa, yaitu Teddy Boen dan Wiratman.

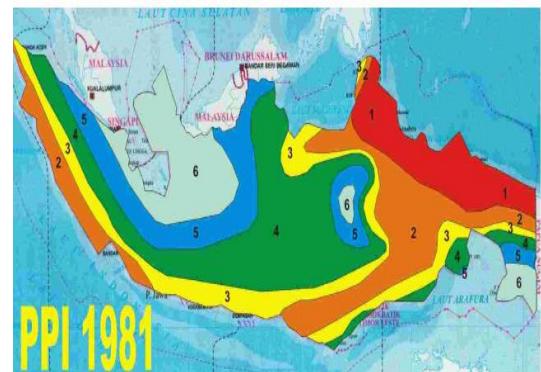
Gambar 7 Peta Gempa PPI 1981
Sumber: PMI 1981

Setelah terjadinya gempa di Bali (1979) yang cukup banyak menelan korban jiwa dan harta benda yang tidak sedikit, para ahli gempa Indonesia merasa perlu melakukan tinjauan ulang terhadap peta wilayah gempa Indonesia. Selanjutnya, terbitlah Peraturan Pembebaan Indonesia 1981 (PPI 1981) sebagai revisi PMI 1970, dan Peraturan Perencanaan Tahan Gempa Indonesia Untuk Gedung (PPTGIUG 1981). Banyak hal baru yang diperkenalkan dalam peraturan ini, seperti: konsep daktilitas struktur; konsep keruntuhan yang aman, yaitu

mekanisme goyang dengan pembentukan sendi plastis dalam balok (*beam side sway mechanism*), yang mensyaratkan kolom yang lebih kuat dari balok (*strong column weak beam*); dan konsep perencanaan kapasitas (*capacity design*). Diperkenalkan pula tiga cara analisa yaitu; (1) Analisa beban statik ekivalen; (2) Analisa ragam spektrum respons; dan (3) Analisa respons riwayat waktu. Peta gempa diubah menjadi enam daerah gempa.

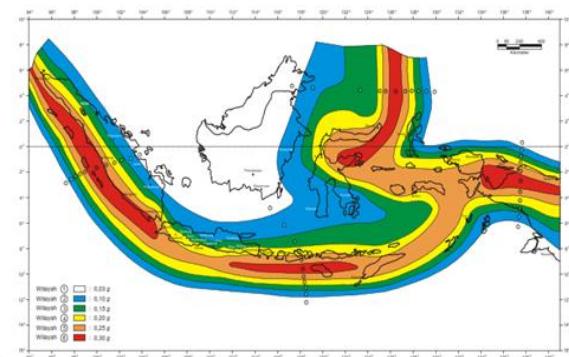
Gambar 8 Peta Gempa 2002
Sumber: SNI 03 1726-2002

SNI 03-1726-2002, peraturan ini memperbarui peta gempa dengan tetap menggunakan enam daerah gempa. Respons spektra yang digunakan adalah respons spektra gempa yang kemungkinan terjadinya 10 % dalam kurun waktu 50 tahun, yaitu gempa dengan periode ulang 500 tahun (disebut gempa rencana).

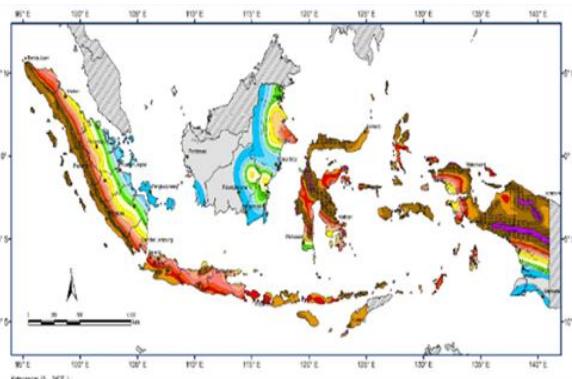
Gambar 9 Peta Gempa SNI 1726-2012
Sumber: SNI 1726-2012

Pada tahun 2004 dan 2005 terjadi beberapa kejadian gempa besar di Indonesia, yaitu gempa Aceh dan gempa Nisa, yang memiliki magnitudo lebih besar dari magnitudo maksimum perkiraan sebelumnya. Sehingga, peta gempa pada tahun 2002 dinilai kurang relevan lagi. Di samping itu, pada beberapa tahun terakhir telah dikembangkan metoda analisis baru yang bisa mengakomodasi model atenuasi sumber gempa tiga dimensi (3D). Akhirnya, dilakukan revisi peta gempa pada tahun 2010 yang dijadikan acuan untuk membuat Tata Cara Perencanaan Ketahanan Gempa untuk Gedung, SNI 1726-2012, sejak diterbitkannya SNI 03-1726-2002.

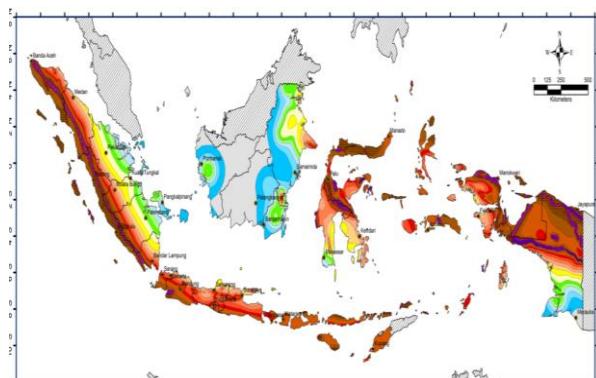
Gambar 10 Peta Gempa SNI 1726:2019
Sumber: SNI 1726:2019

Peta Gempa 2010 diperbaharui dengan pertimbangan antara lain peta telah berumur lebih dari 5 tahun; adanya identifikasi sumber kegempaan yang baru dari sisi geologi, seismologi, dan geodesi; peningkatan keakuratan estimasi parameter penting dalam mengkonstruksi peta gempa; dan pendetailan sumber gempa background, menggunakan persamaan atenuasi gelombang gempa terkini. Hasil dari Peta Gempa 2017 ditemukan banyak sesar aktif yang muncul di berbagai wilayah di Indonesia, yang mana sebelumnya pada Peta Gempa 2010 hanya terdapat 81 sesar aktif

namun pada Peta Gempa 2017 terdapat 295 sesar aktif (Gambar 2.3).

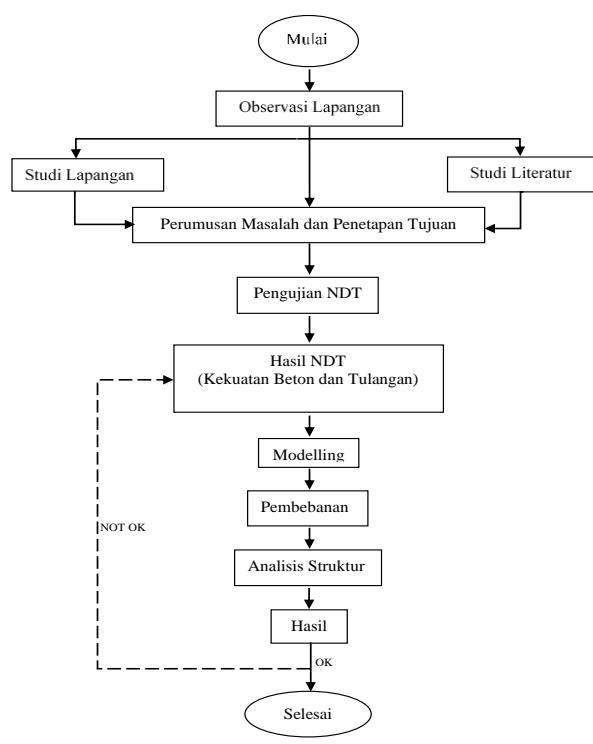
Gambar 11 Diagram Alir Penelitian Keandalan Struktur Gedung

Penelitian atas keandalan struktur bangunan gedung beton bertulang terhadap beban gempa berdasarkan SNI 1726:2019 ini dilakukan dalam tahapan-tahapan yang jelas dan sistematis. Penelitian ini menggabungkan kerja eksperimental dan kerja analitikal. Kerja eksperimental dilaksanakan menggunakan metode tak-merusak (NDT) untuk mendapatkan data-data primer berupa hasil audit struktur terhadap, masing-masing, Struktur A, Struktur B dan Struktur C. Terhadap masing-masing struktur tersebut telah dilakukan hammer test, UPV test, cover meter test dan rebar scanner dan didapatkan keadaan terkini terkait kekuatannya

Selanjutnya, penulis melakukan analisa struktur dengan menggunakan data-data primer tersebut. Analisa struktur dilakukan menggunakan bantuan software ETABS 2017, baik itu pemodelan, simulasi pembebanan dan perhitungan gaya-gaya dalam serta tegangan-tegangan yang timbulkan akibat kombinasi pembebanan yang diberikan. Hasil analisa struktur apabila Not OK, maka proses diulangi kembali dari tahap menganalisa data hasil NDT, apabila OK maka proses dinyatakan selesai. Keseluruhan pekerjaan dalam penelitian ini dapat dilihat dalam Gambar 3.1 di bawah ini.

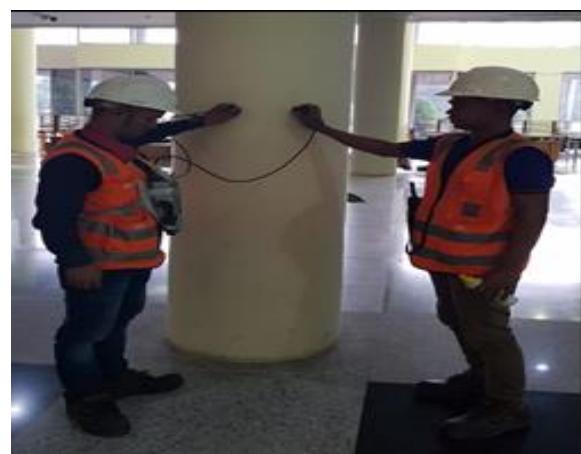
Gambar 12 Ilustrasi pelaksanaan UPV Test

Data Hasil UPV Pundit Test untuk mutu elemen struktur pada Struktur A, Struktur B, dan Struktur C diperoleh kesimpulan sebagai berikut:

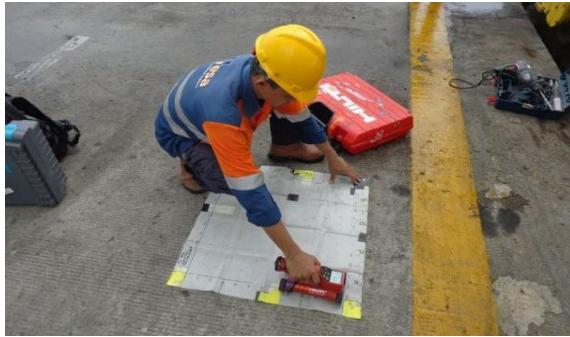
Gambar 13 Ilustrasi pelaksanaan *Covermeter Test*
(Sumber: <https://hesa.co.id>)

Data Hasil *Covermeter Test / Pofo Meter Test* untuk mutu elemen struktur pada Struktur A, Struktur B, dan Struktur C diperoleh kesimpulan sebagai berikut:

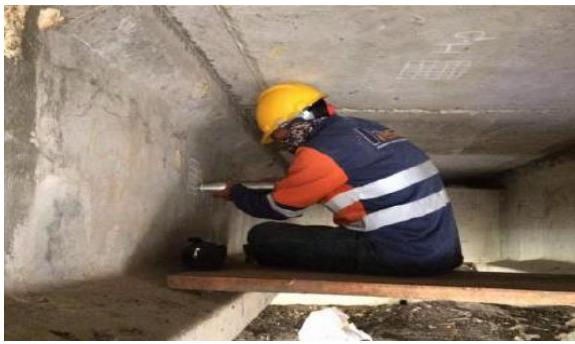
Gambar 3.16. Ilustrasi pelaksanaan *Hammer Test*
(Sumber: <https://hesa.co.id>)

Data Hasil *Hammer Test* untuk mutu elemen struktur pada Struktur A, Struktur B, dan

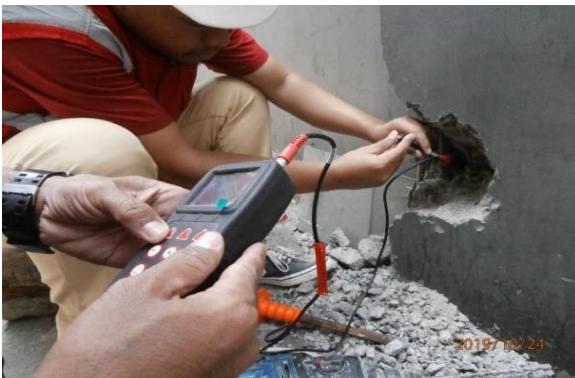
Gambar 3.18. Pengujian *Brinell Test*
(Sumber: PT. QIES Nusantara Konsultan)

Data Hasil *Brinell Test* untuk mutu elemen struktur pada Struktur A, Struktur B, dan Struktur C diperoleh kesimpulan sebagai berikut:

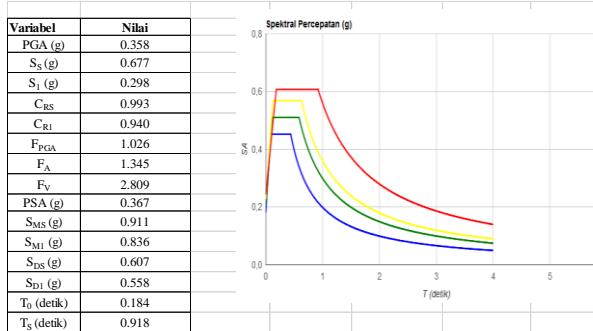
Gambar 4.1. Respon Spektral Struktur A

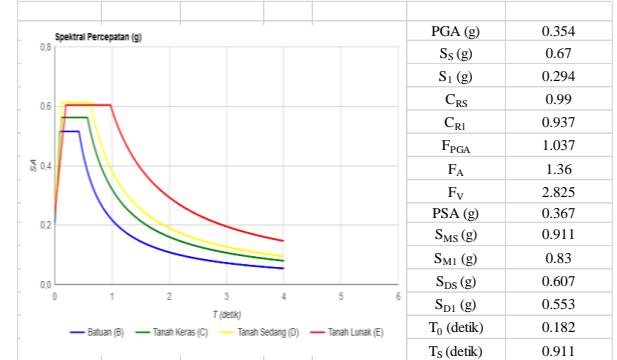
Gambar 4.2. Respon Spektral Struktur B

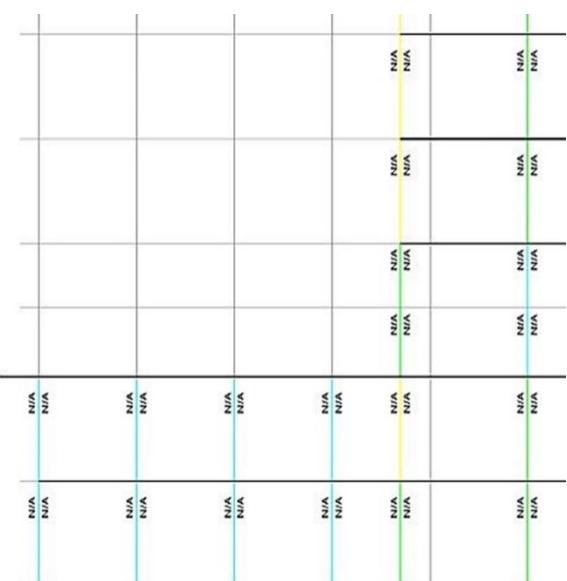
Gambar 4.4. Rasio Joint Shear Struktur A

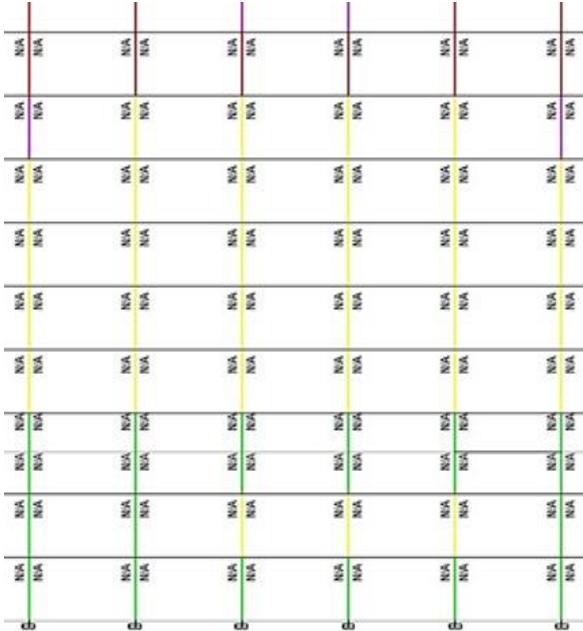
Gambar 4.5. Hasil Kekuatan Kolom Terhadap Balok Struktur A

2. Pada Struktur A, Struktur B, dan Struktur C, ada beberapa balok belum memenuhi syarat teknis dalam menahan gaya-gaya dalam yang terjadi akibat beban gempa.
3. Pada Struktur A Struktur pelat lantai masih cukup baik dalam menahan beban yang terjadi, Struktur B Terdapat beberapa segmen pelat lantai yang perlu perkuatan struktur di lantai atap, dan Struktur C pelat lantai secara visual mengalami retak dan lendutan dan perlu perkuatan struktur.
4. Pada Struktur A, Struktur B dan Struktur C, untuk rasio join antara kolom dan balok, didapatkan hasil bahwa kolom lebih lemah daripada balok sehingga perlu dilakukan perbaikan kolom.

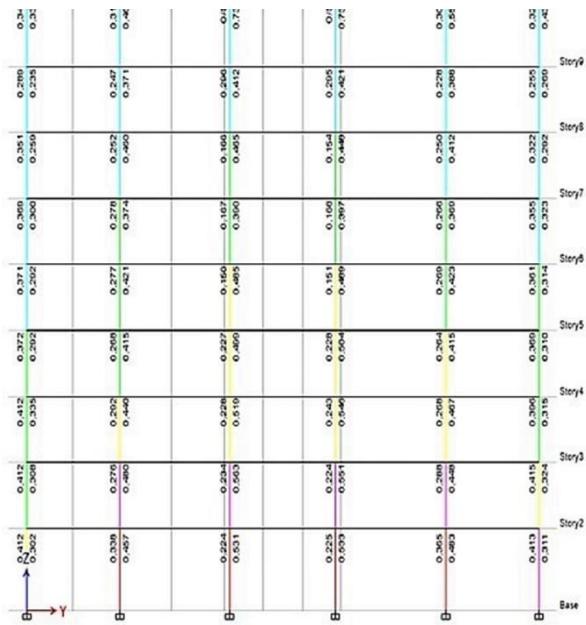
Gambar 4.7. Hasil Kekuatan Kolom Terhadap Balok Struktur B

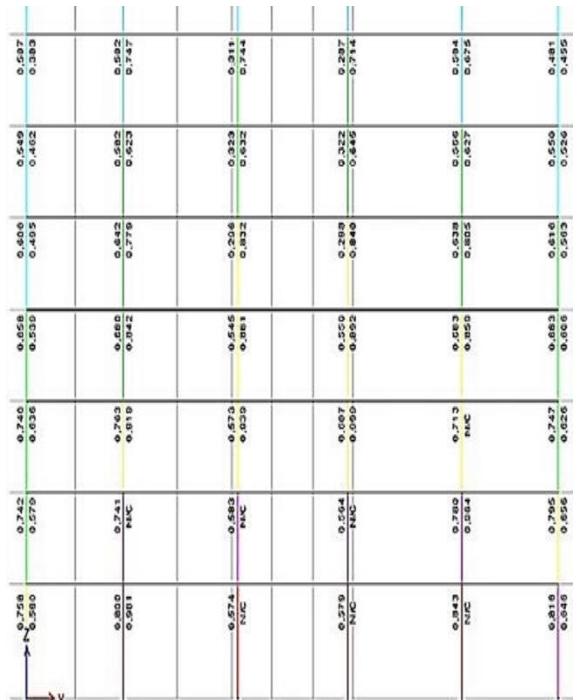
Gambar 4.6. Rasio Joint Shear Struktur B

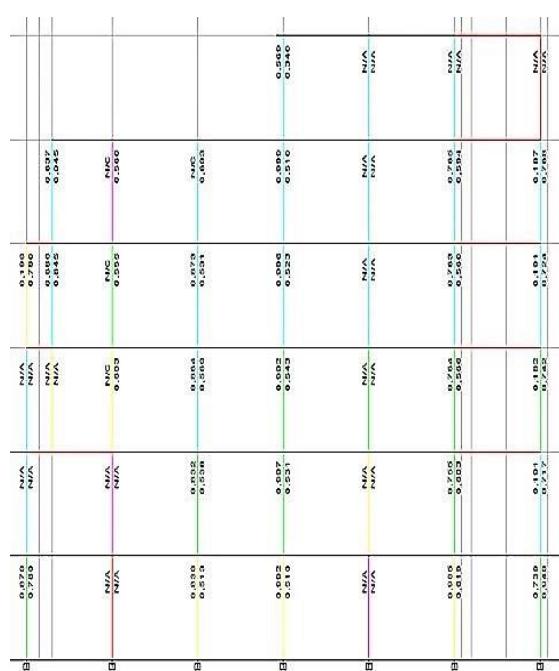
Gambar 4.8. Rasio Joint Shear Struktur C

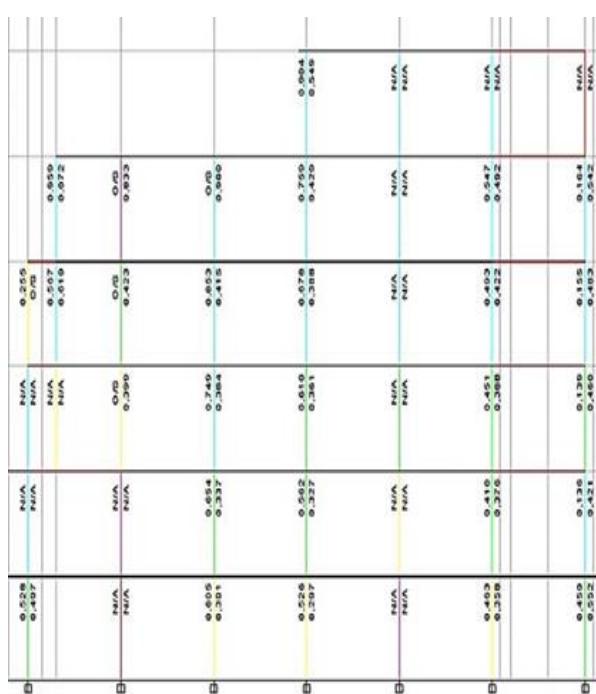
Gambar 4.9. Hasil Kekuatan Kolom Terhadap Balok Struktur C
