## TROUBLESHOOTING KEGAGALAN APU TIPE GTCP 85 – 129E PESAWAT BOEING 737 – 300

APU (*Auxiliary Power Unit*) is a turbine with several functions, especially in commercial aircraft, as a source of electrical power and pneumatic on the ground or during flight, and as a starting engine. In ensuring airworthiness directives, it is necessary to inspect all the components by Aircraft Maintenance Manual (AMM). Inspection of APU carried out sequentially starting from igniter plug, igniter cable, and ignition exciter. After inspection, it can be found that the ignition exciter was damaged. Troubleshooting was done by replacing the component. The step of replacing component was carried out following AMM Chapter 49. After that, engineer started the APU to find out whether the ignition exciter produced voltage so the igniter plug created sparks and the combustion process occurred in combustion chamber. If this condition had been reached, APU was running normally.

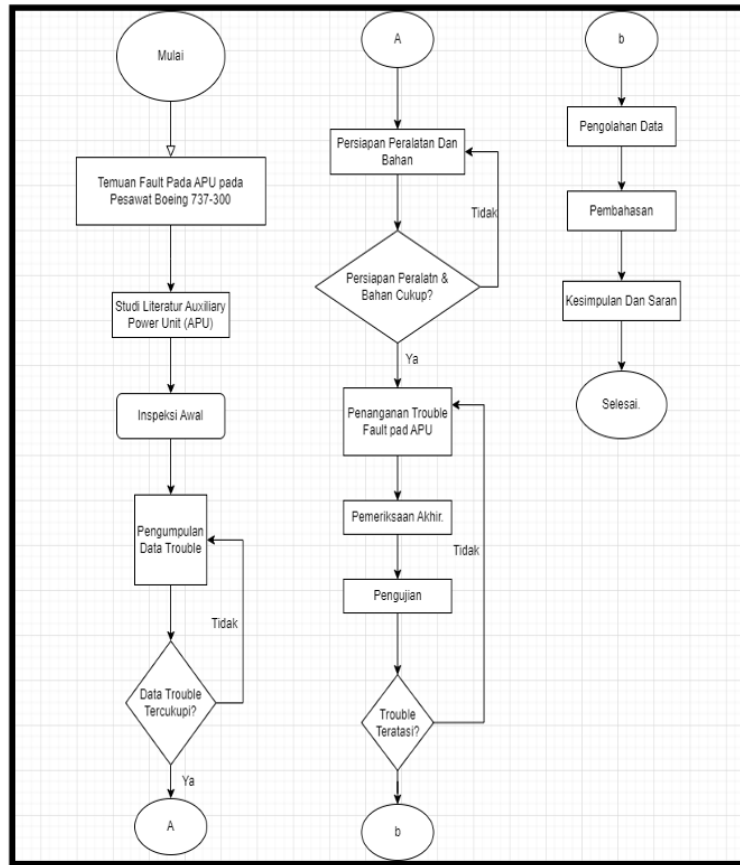
Gambar 1. Langkah-langkah identifikasi

*Data trouble* pada kerusakan *Auxiliary Power Unit (APU)* dilakukan dengan mengumpulkan *trouble report* dan wawancara dengan mekanik berkompeten. Setelah diketahui komponen yang mengalami kerusakan, maka dilakukan *troubleshooting* terkait identifikasi, analisis, dan pemecahan masalah pada suatu sistem. Proses *troubleshooting* dilakukan dengan proses *remove and install* pada sistem APU sesuai dengan referensi perawatan pesawat yang berlaku. Pesawat dapat kembali beroperasi jika telah dilakukan pemeriksaan akhir dan pengujian terhadap seluruh fungsi sistem. Langkah-langkah identifikasi pada sistem *Auxiliary Power Unit (APU)* dapat dilihat pada Gambar 1.

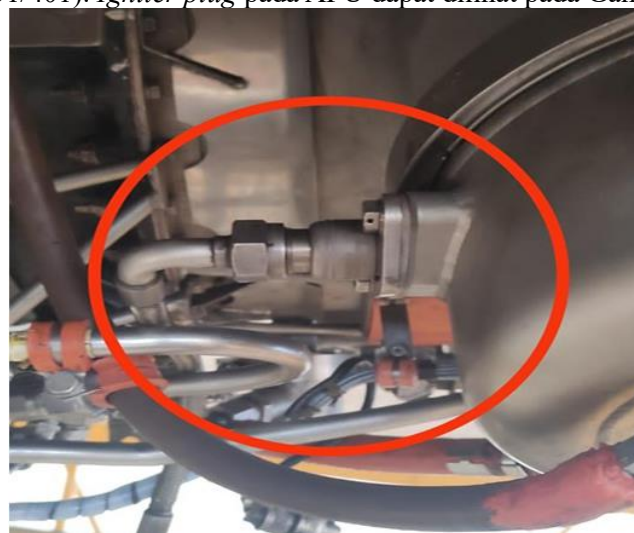
Gambar 2. Igniter plug

Langkah pertama yaitu melepaskan *igniter plug* APU (PAGEBLOCK 49-41-51/401) (SUBTASK 4941-51-216-003-D00) [9]. Setelah itu, dilakukan inspeksi visual dengan memeriksa bagian non-logam untuk mengetahui adanya kemungkinan *crack*, *chips*, dan erosi pada elektroda dan kulit terluar. Jika terjadi retak, pecah, rusak atau berkarat maka dilakukan penggantian *igniter plug* (SUBTASK 49-41-51-416-004-D00). Setelah pengecekan menyeluruh, kemudian *igniter plug* APU dipasang kembali (PAGEBLOCK 49-41-51/401). *Igniter plug* pada APU dapat dilihat pada Gambar 2.

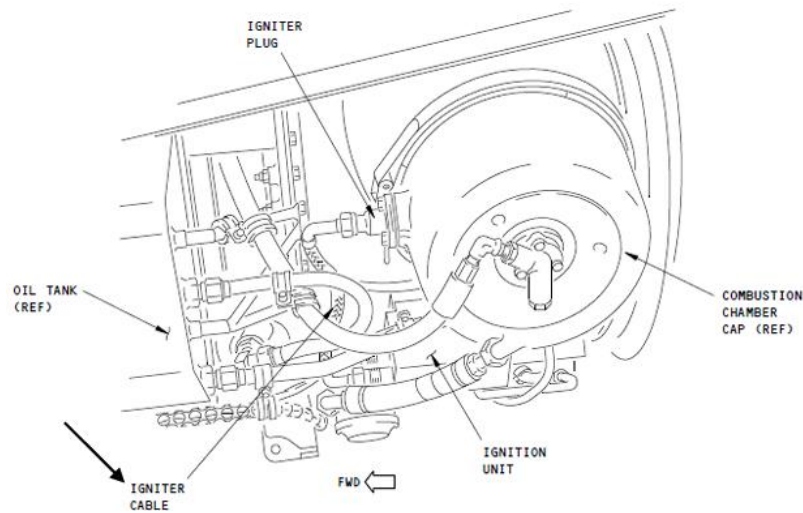
Gambar 3. Ignition cable

Pemeriksaan dilanjutkan pada *igniter cable*. *Igniter cable* dilepaskan menggunakan *AMM chapter 49* (PAGEBLOCK 49-41-51/401) (SUBTASK 49-41-52-004-001-D00). Inspeksi visual dilakukan pada *igniter cable* setelah melepaskan tegangan tinggi dari unit pengapian. Pemeriksaan dilanjutkan pada

kabel tegangan tinggi APU, maupun tanda kerusakan fisik, korosi dan kontaminasi. Setelah itu, *igniter cable* dipasang kembali pada APU (PAGEBLOCK 49-41-51/404) (SUBTASK 49-41-52-404-007-D00). Ilustrasi letak *ignition cable* dapat dilihat pada Gambar 3.

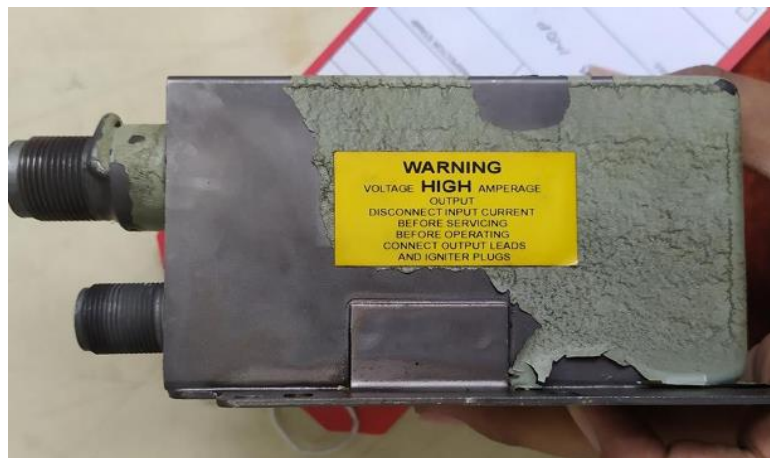
Gambar 4. Ignition exciter

Komponen selanjutnya adalah *ignition exciter*. *Ignition exciter* dilepaskan dari APU (PAGEBLOCK 49-41-31/401) SUBTASK 49-41-31. Setelah itu, dilakukan pemeriksaan catatan perawatan dan inspeksi visual serta adanya suara percikan api (*spark output*). Komponen *igniter exciter* kemudian dipasang kembali pada APU (PAGEBLOCK 49-41-31/405). SUBTASK 49-41-31. Komponen *ignition exciter* dapat dilihat pada Gambar 4.

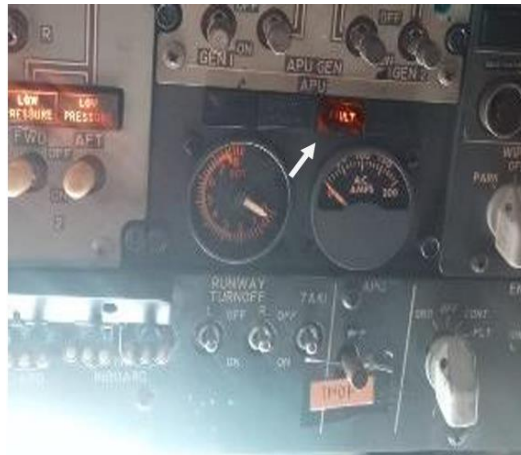
Gambar 5. Panel APU Fault

*Data trouble* diperoleh dari *Aircraft Maintenance Logbook (AML)*. Pada tanggal 16 Mei 2023, pesawat Asia Cargo Airlines Boeing 737-300 melakukan *maintenance* di hangar PT. Dirgantara Indonesia. Pesawat dengan nomor registrasi PK-YGH pada saat melakukan *starting APU* di hangar, ditemukan kegagalan pada APU yang terlihat pada indikator panel yang menunjukkan *Fault* menyala. Kegagalan sistem tersebut dapat berdampak pada suplai daya kepada mesin dan komponen lainnya. Gambar 5 menunjukkan *Fault* menyala pada indikator panel.

*Troubleshooting* kegagalan pada APU pesawat Boeing 737-300 di hangar PT. Dirgantara Indonesia dilaksanakan sesuai *scheduled maintenance* berdasarkan sumber dari data *Aircraft Maintenance Manual (AMM)* dan data *Taskcard*. Pada inspeksi awal ketika proses *starting*, ditemukan kondisi bahwa sistem pengapian tidak menyala dan tidak menghasilkan pembakaran di *combustion chamber*/ruang pembakaran. Pemeriksaan dilanjutkan dengan pengecekan pada komponen di sistem APU, diawali dengan komponen *igniter plug*, *connector cable* dan *ignition exciter*.

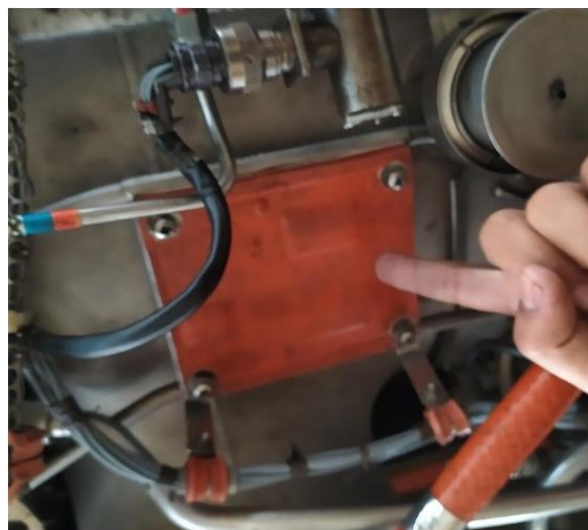
Gambar 6. Penggantian komponen ignition exciter

Setelah dilakukan inspeksi visual, diketahui bahwa ada kegagalan pada bagian *ignition exciter* yang tidak menyala, sehingga pesawat harus melaksanakan penggantian komponen tersebut. Penggantian komponen dilaksanakan sesuai dengan referensi SUBTASK 49-41-31. Langkah pertama diawali dengan proses *remove ignition unit*, melepaskan tegangan, melepaskan konektor listrik dan *igniter cable*, memasang penutup pada konektor listrik, melepas *screw* dan *washer*, dan melepaskan komponen *ignition exciter* kemudian dilakukan penggantian komponen *ignition exciter* pada posisi yang telah ditentukan. Setelah proses penggantian komponen, maka dilakukan proses *install ignition unit* dengan memasang kembali *screw* dan *washer*, melepaskan penutup pada konektor listrik, memasang *lockwire* ke konektor listrik dan *igniter cable*, dan memasang kembali penutup pada APU. Penempatan komponen *ignition exciter* dapat dilihat pada Gambar 6.

Untuk memastikan seluruh fungsi sistem pada pesawat, perlu dilakukan pemeriksaan akhir dan pengujian. Pengecekan ganda dilakukan pada komponen yang telah dilakukan perbaikan dan tidak ada alat atau benda asing (*foreign object*) yang tertinggal di pesawat dan sekitarnya. Pemeriksaan visual dilakukan untuk memastikan koneksi fisik *ignition exciter* bahwa semua kabel terhubung dengan benar

dan tidak ada kerusakan pada komponen. Pengujian fungsi dilakukan untuk memastikan ada percikan api yang dihasilkan dan dapat dilakukan proses pengaktifan dan penonaktifan dengan benar. Pengujian performa diamati setelah APU dinyalakan selama beberapa waktu.
