PREDIKSI SISA UMUR JALAN MENGGUNAKAN METODE PCI DI RUAS JALAN PROVINSI YOGYAKARTA-BAKULAN KABUPATEN BANTUL

*Anita Rahmawati¹, Arif Kurniawan²

^{1,2}Program Studi Teknik Sipil Universitas Muhammadiyah Yogyakarta

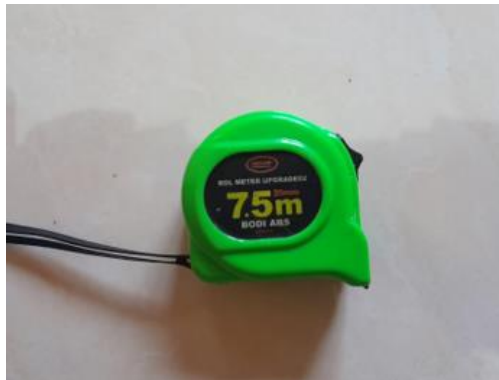
Gambar 2. Meteran

Meteran merupakan alat ukur yang digunakan untuk mengukur dimensi kerusakan pada penelitian ini. Untuk meteran yang digunakan yaitu meteran sepanjang 7,5 meter seperti Gambar 2.

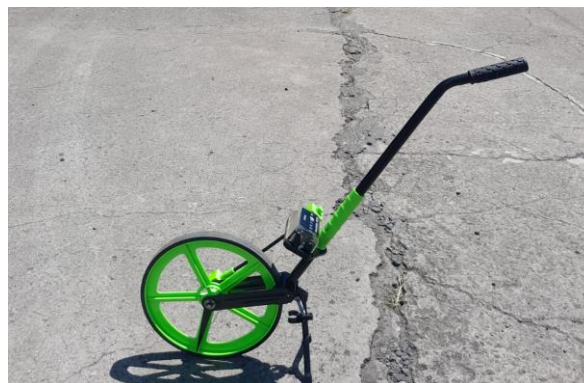
Gambar 3 Meteran dorong

Meteran dorong merupakan alat ukur jarak yang digunakan untuk pengukuran segmen pada penelitian ini. Untuk meteran dorong dapat dilihat pada Gambar 3.

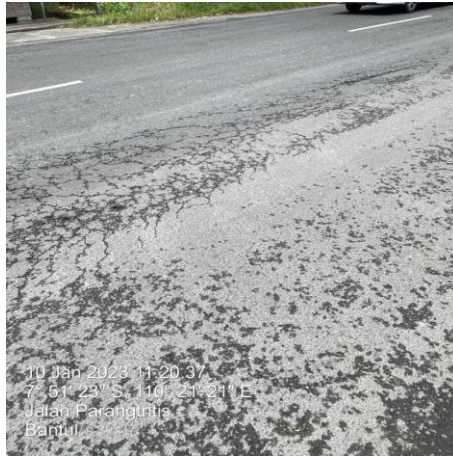
Gambar 7. Contoh kerusakan jenis retak buaya (*alligator cracking*)

1. Kerusakan retak kulit buaya (*alligator cracking*), retak kulit buaya adalah serangkaian retakan interkoneksi yang disebabkan oleh kegagalan kelelahan permukaan beton aspal di bawah pemuatan lalu lintas berulang. Contoh retak kulit buaya dapat dilihat pada Gambar 7.

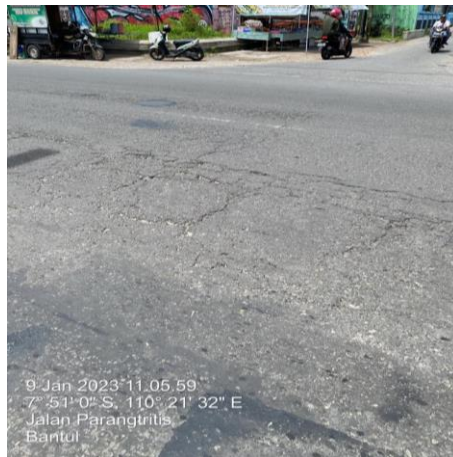
Gambar 8. Contoh kerusakan jenis retak blok (*block cracking*)

2. Kerusakan retak blok (*block cracking*), retakan kotak merupakan retakan yang berhubungan satu sama lain yang membentuk bagian perkerasan jalan menjadi bentuk persegi panjang. Potongan blok-blok tersebut dapat memiliki ukuran sekitar 0,3 kali 0,3 m (1 kali 1 kaki) hingga 3 kali 3 m (10 kali 10 kaki). Contoh retak kulit buaya dapat dilihat pada Gambar 8.

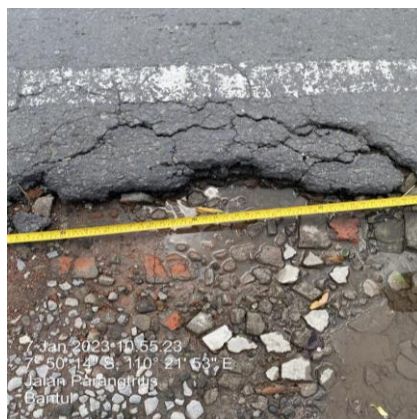
Gambar 9. Contoh kerusakan jenis retak pinggir (*edge cracking*)

3. Kerusakan retak pinggir (*edge cracking*), retak tepi sejajar dengan dan biasanya dalam jarak 0,3 hingga 0,5 m (1 hingga 1,5 kaki) dari tepi luar perkerasan. Gambar 9. menunjukkan kerusakan jenis retak pinggir.

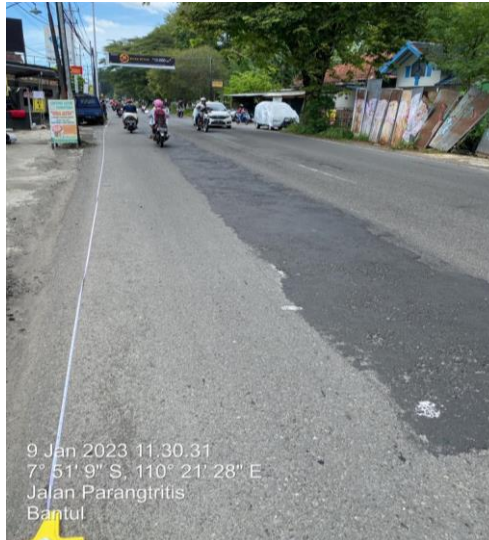
Gambar 10. Contoh kerusakan jenis tambalan (*patching*)

4. Kerusakan tambalan (*patching*), tambalan adalah area perkerasan yang telah diganti dengan material baru untuk memperbaiki perkerasan yang ada. Gambar 10. menunjukkan kerusakan tambalan,

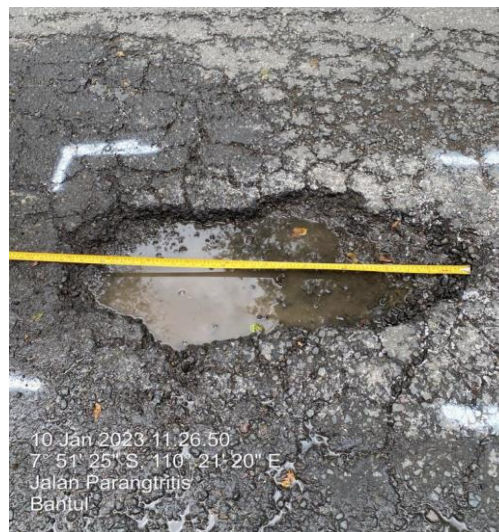
Gambar 11. Contoh kerusakan jenis lubang (*pothole*)

5. Kerusakan lubang (*potholes*), lubang adalah cekungan kecil-biasanya berdiameter kurang dari 750 mm (30 inci) berbentuk mangkuk di permukaan perkerasan. Contoh kerusakan lubang bisa dilihat pada Gambar 11.

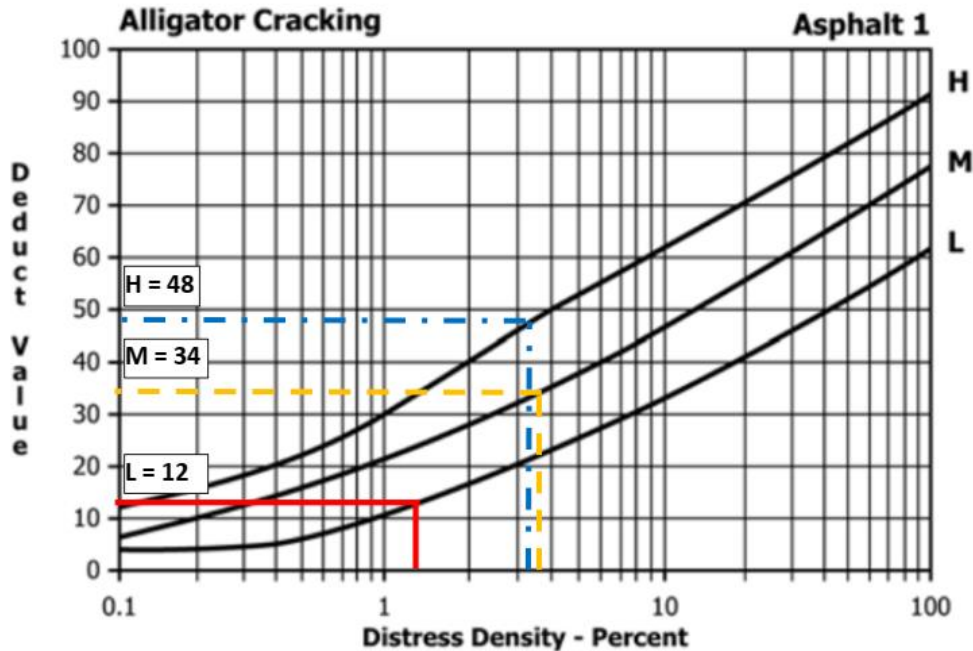
Gambar 12. Grafik DV kerusakan *aligator cracking*

Nilai *Deduct Value* (DV) diperoleh dari grafik hubungan antara density dengan jenis dan tingkat kerusakan dalam satu segmen. Berikut ini merupakan *Deduct Value* (DV) pada segmen 1. Nilai *deduct value* untuk tiap jenis kerusakan bisa dilihat pada Gambar 12 dan 13

Dari Gambar 12, *deduct Value* (DV) untuk kerusakan *aligator cracking low, medium dan high* didapatkan nilai berturut-turut sebesar 12, 34 dan 48.
