ANALISIS KONDISI JALAN BERDASARKAN NILAI IRI (INTERNATIONAL ROUGHNESS INDEX) (Studi Kasus: JL IR H Juanda – JL Anoa Kabupaten Tegal)

Zania Septiani Putri¹, Fiarentina Berlianindya², Taufik Ramadhan³, Dawam Fahriza⁴, *Suprpto Hadi⁵

^{1,2,3,4,5}Rekayasa Sistem Transportasi Jalan, Politeknik Keselamatan Transportasi Jalan, Kota Tegal

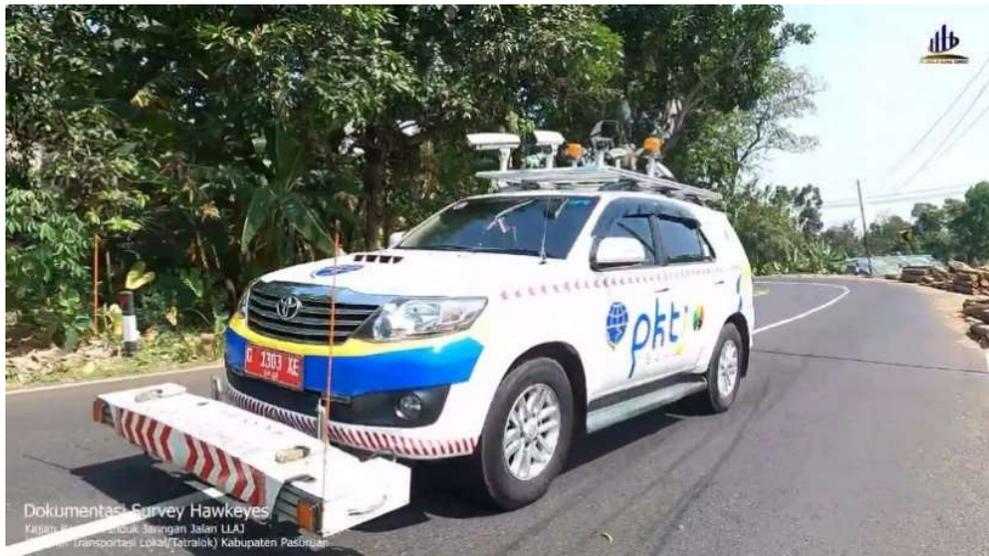
Gambar 1. Mobil Hawkeye 2000 milik PKTJ Tegal

Mobil Hawkeye 2000 digunakan dalam rangka meningkatkan tingkat pelayanan jalan (IRAP) dengan cara mengidentifikasi titik rawan kecelakaan, mobil Hawkeye mengukur, menginventarisasi, dan mensurvei elemen geometrik jalan dan aset jalan. Mobil ini juga mengukur indeks kondisi perkerasan (PCI), Indeks Kekasaran Internasional (IRI), dan ketidakrataan pada suatu ruas jalan. Kampus Politeknik Keselamatan Transportasi Jalan (PKTJ) di Kota Tegal, Provinsi Jawa Tengah, merupakan satu dari hanya lima unit di Indonesia yang diakuisisi

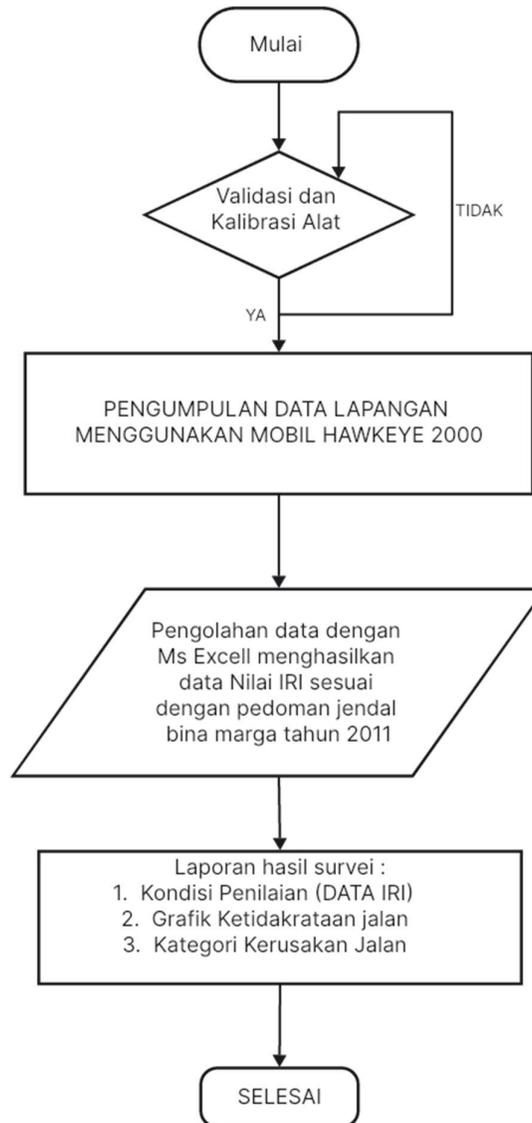
Gambar 2. Tahapan Pengumpulan Data Nilai IRI

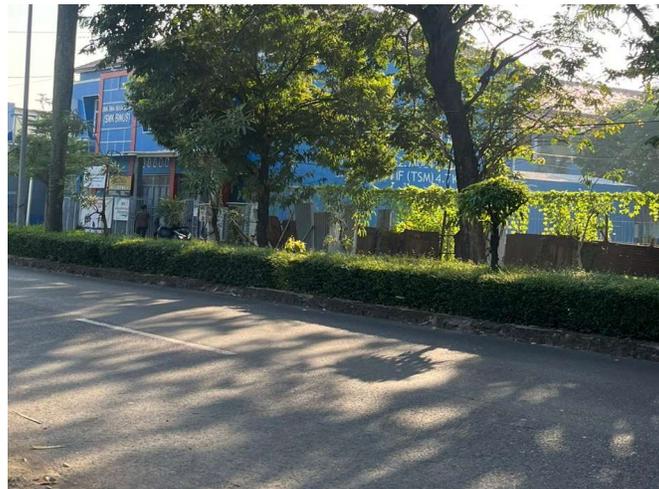
Gambar 4. Ruas Jalan Ir H Juanda Slawi Kabupaten Tegal

Lokasi penelitian berada di ruas jalan Ir H Juanda sampai jalan Anoa Slawi Kabupaten Tegal dengan status jalan Kota. Jalan tersebut mempunyai fungsi jalan lokal sekunder dengan tipe jalan 4/2 T, panjang jalan sebesar 2,67 km dengan lebar badan jalan sebesar 12 m dengan tipe lingkungan pemukiman dan pertokoan

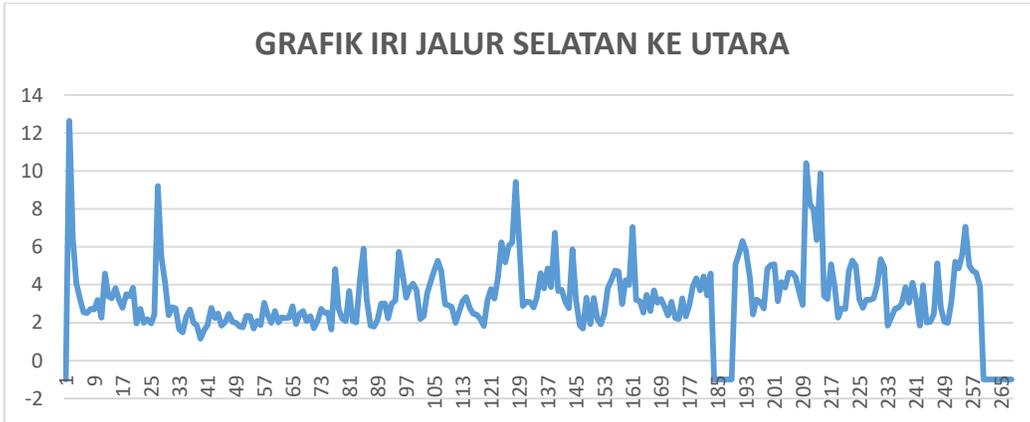
Grafik 1. Grafik Kondisi Jalan Dengan Metode *International Roughness Index (IRI)*

Grafik 1 menunjukkan kondisi ruas jalan Ir H Juanda pada jalur selatan ke utara sepanjang 2,65 km yang dibagi ke dalam per 10 meter, grafik menunjukkan nilai IRI terbesar adalah 12,4 pada chainage 20 km sedangkan nilai IRI terkecil sebesar -1 hal ini terjadi pada awal dan akhir ruas karena kendaraan dalam keadaan berhenti.

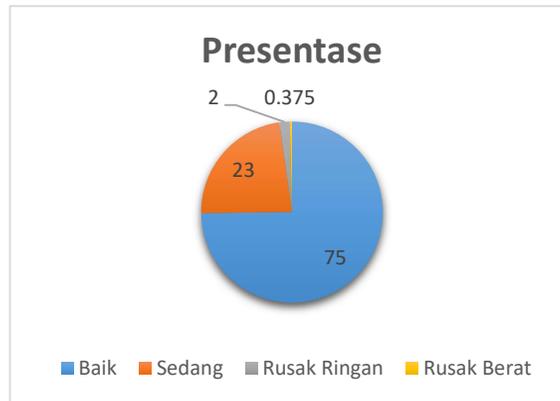
Diagram 1. Presentase Kondisi Ruas Jalan Jalur Selatan ke Utara

Berdasarkan hasil survey yang dilakukan pada tabel 2 dan diagram 1 dengan menggunakan mobil hawkeye 2000 didapatkan nilai rata-rata IRI adalah 3,21 % maka dapat disimpulkan bahwa pada lokasi ruas jalan Ir H Juanda lajur Selatan ke utara dalam kondisi baik akan tetapi tetap membutuhkan penanganan berupa pemeliharaan secara rutin. Dari tabel klasifikasi diatas juga dapat dilihat bahwa jalan Ir H Juanda arah selatan ke utara memiliki 1990 meter dengan ketidakrataan permukaan jalan yang baik dengan presentase 74,8%, 610 meter dengan ketidakrataan permukaan jalan yang sedang dengan presentase 22,93%, 50 meter dengan ketidakrataan permukaan jalan yang rusak ringan dengan presentase 1,87%, dan 10 meter terdapat jalan yang rusak berat dengan presentase 0,37 % .

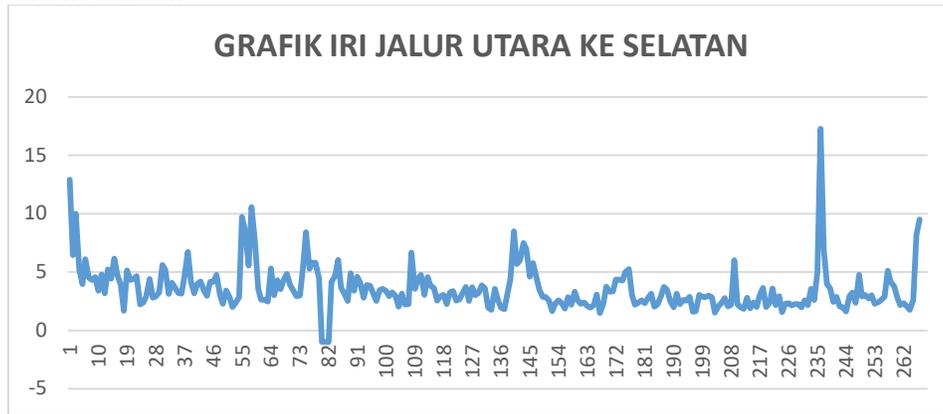
Grafik 2. Grafik Kondisi Jalan Dengan Metode *International Roughness Index (IRI)*

Grafik 2 menunjukkan kondisi ruas jalan Ir H Juanda pada jalur utara ke selatan sepanjang 2,62 km yang dibagi ke dalam per 10 meter, grafik menunjukkan nilai IRI terbesar adalah 17,27 pada chainage 5,2 km sedangkan nilai IRI terkecil sebesar -1.

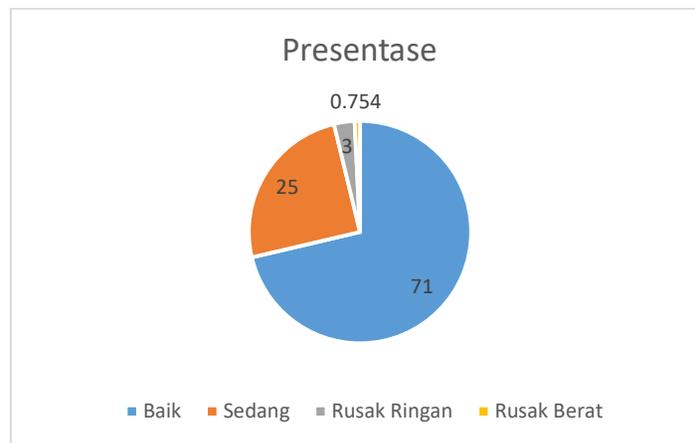
Diagram 2. Presentase Kondisi Ruas Jalan Jalur Utara Ke S

Berdasarkan hasil survey yang dilakukan pada tabel 3 dan diagram 2 dengan menggunakan mobil hawkeye 2000 didapatkan nilai rata-rata IRI adalah 2,5 % maka dapat disimpulkan bahwa pada lokasi ruas jalan Ir H Juanda jalur utara ke selatan dalam kondisi baik akan tetapi tetap membutuhkan penanganan berupa pemeliharaan secara rutin. Dari tabel klasifikasi diatas juga dapat dilihat bahwa jalan Ir H Juanda arah utara ke selatan memiliki 1890 meter dengan ketidakrataan permukaan jalan yang baik dengan presentase 71,32, 660 meter dengan ketidakrataan permukaan jalan yang sedang dengan presentase 24,90%, 80 meter dengan ketidakrataan permukaan jalan yang rusak ringan dengan presentase 3,02 dan 20 meter terdapat jalan yang rusak berat dengan presentase 0,75%.
