TIDAK BERFUNGSIONYA JALUR LAMBAT PADA KORIDOR JL. IR SUKARNO SOLO BARU

Djoko Pratikto

Salah satu permasalahannya yang timbul dalam penataan tata bangunan di koridor Jl.Ir.Soekarno terkait dengan tidak berfungsinya jalur lambat ini. Tulisan ini akan mengkaji tentang penyebab tidak berfungsinya jalur lambat di Koridor Jl.Ir Soekarno serta usulan pemecahannya dengan mengambil contoh kasus di *secsion* desa Ngasinan.

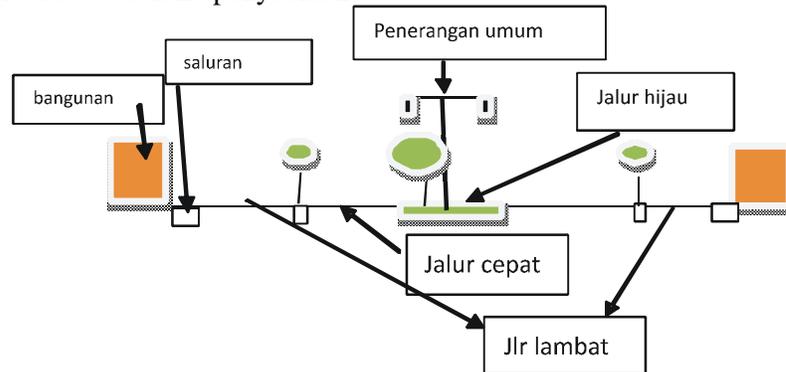
fasilitas infra struktur yaitu berupa jalur jalan yang cukup representatif untuk akses utama keluar masuk ke kawasan kota Solo Baru yang sudah disiapkan oleh investor sejak awal sebelum kawasan Solo Baru ini berkembang. Fasilitas ini adalah berupa jalur jalan utama untuk akses keluar masuk kawasan kota Solo Baru dengan lebar 36 m dengan pemisahan jalur menjadi 2(dua) arah jalan jalur cepat untuk kendaraan bermotor dengan masing-masing lebar 10 m, jalan dengan lebar masing 3 m ditepi kanan kiri jalan jalur lambat 2 arah serta ditengah merupakan jalur hijau dengan lebar 10 m.

Gambar 1.
Struktur Jalan Utama/Jl.Ir Soekarno kota Solo Baru.

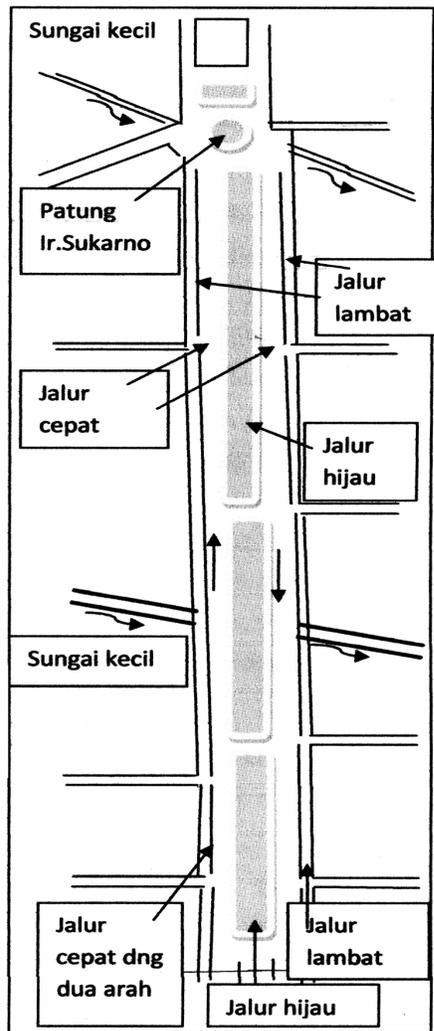
aspal untuk jalur lalu lintas cepat, Sedangkan untuk jalur lambat menggunakan *paving blok*. Jalan dibagi menjadi 9 elemen jalur jalan yaitu jalur *trottoir* lebar 1,5 m berada di kanan kiri jalan/tmur dan barat, jalur lambat dengan lebar 3m ini juga berada di timur dan barat, kemudian jalur lalu lintas cepat dengan aspal dan ada di jalur barat/keluar dari Solo Baru serta jalur timur/masuk ke Solo baru dan

masing- masing dengan lebar 10 m dan ditengah 2 jalur ini membentang jalur hijau selebar 7 m, jadi lebar total jalan adalah 36 m sedangkan panjang jalan 500 m

Gambar 3.
Struktur Jl. Ir. Sukarno

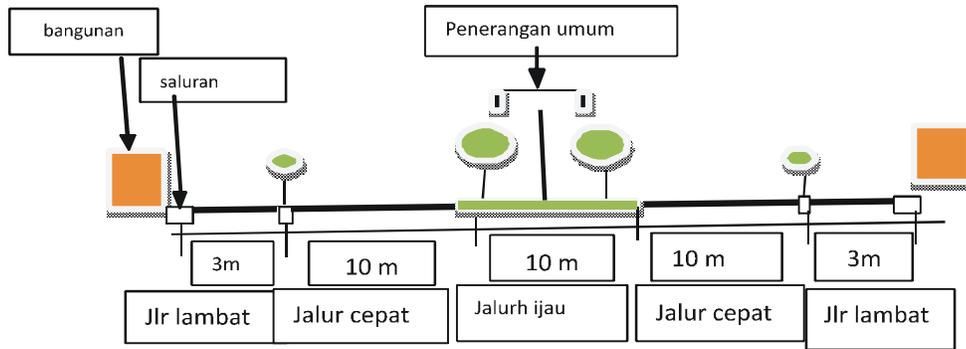
Gambar 4.
Potongan Melintang Jl. Ir. Soekarno Solo Baru

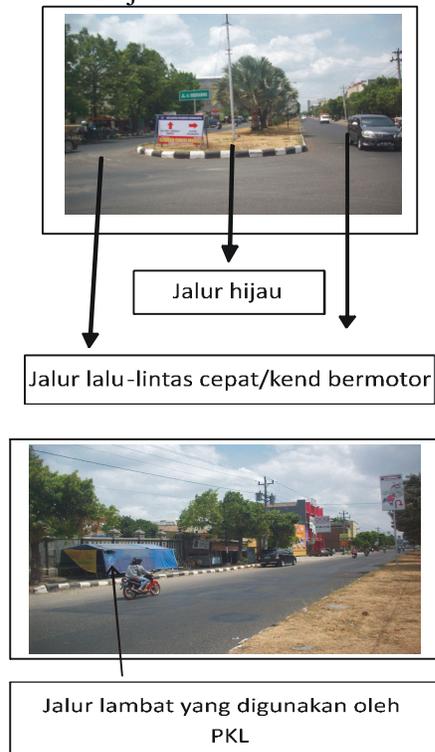
lambat di kanan dan kiri jalan namun jalur lambat ini sudah tidak berfungsi atau berubah fungsi yang digunakan oleh para pedagang kaki lima, atau perluasan untuk menmpatkan barang dagangannya bagi toko yang ada dibelakangnya, bahkan ada yang difungsikan sebagai garasi, sedangkan jalur tengah untuk jalur hijau/taman, di beberapa tempat taman tidak terawat.

Gambar . Kondisi Jl. Ir Soekarno

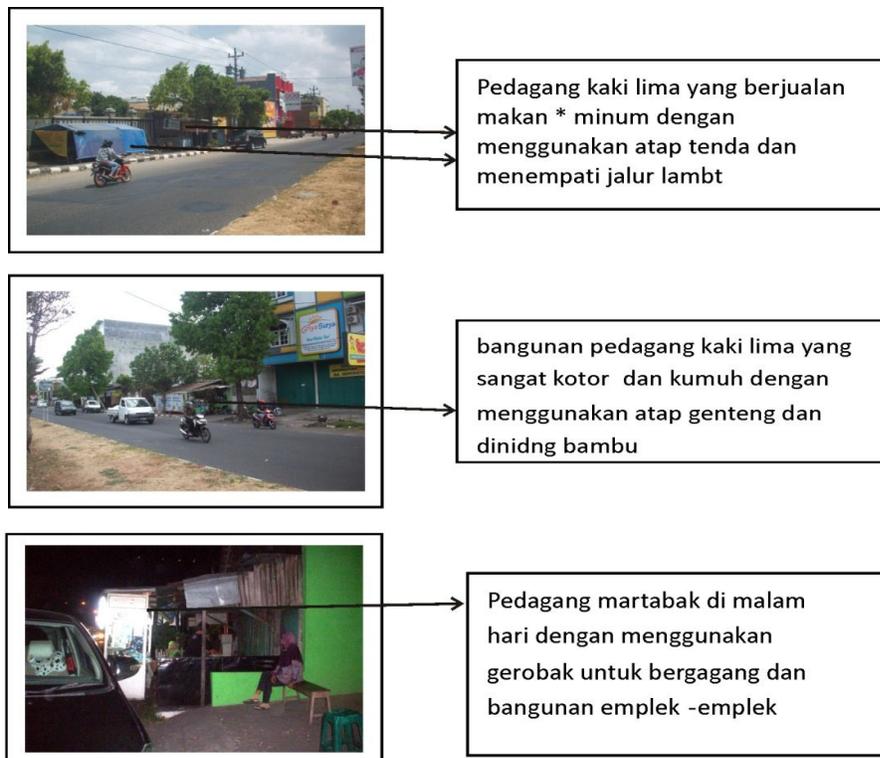
Ayam Goreng, pedagang susu segar, pedagang angkringan. Para PKL ini menempati jalur lambat disepanjang kanan kiri jalan sehinggat jalur lambat ini tidak dapat difungsikan untuk jalur lalu lintas kendaraan lambat (tidak bermotor). Kondisi bangunannya adalah dari bahan bangunan temporer atau tenda-tenda kumuh serta berdiri secara tidak teratur.

Gambar 6. Bangunan PKL di Jalur Lambat Jl. Ir Soekarno

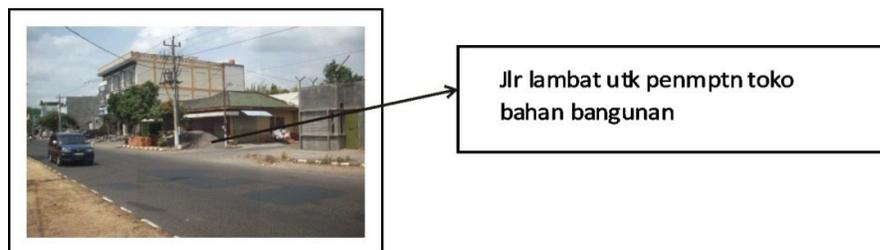
Gambar 7. Salah satu toko bangunan yang menggunakan jalur lambat untuk memajang barang dagangannya.

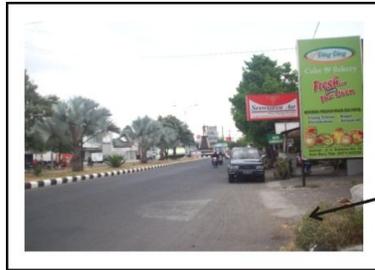
Pembatas jalur yang hilang
yg dimanfaatkan utk parkir

Gambar 8. Pembatas jalur lambat dan jalur cepat sengaja dihilangkan oleh pemilik bangunan

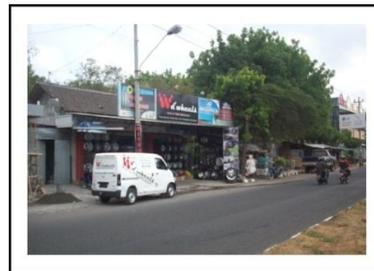
Gambar 9. Toko Variasi mobil yang pajangan dagangannya menutup jalur lambat

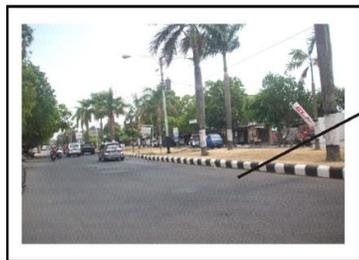
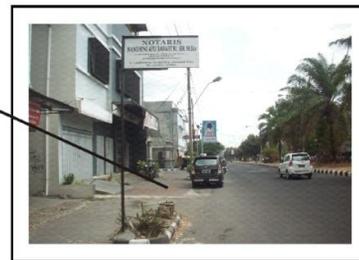
Arus lalu lintas tdk padat, kendaraan tdk bermotor sangat sedikit, hanya pd jam puncak kegiatan lalu lintas jadi padat

Gambar 10. Situasi arus lalu lintas di Jl.Ir. Soekarno.

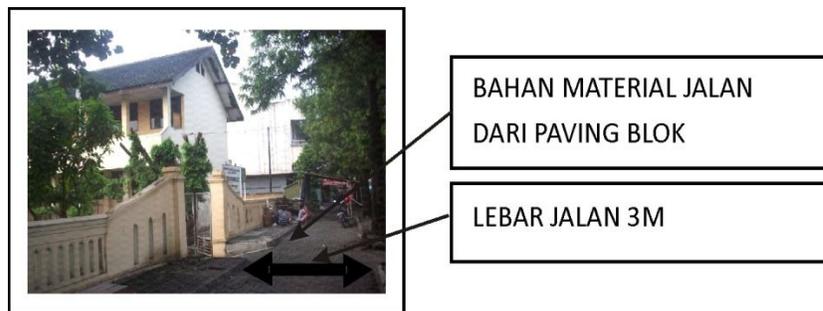
Material jalan untuk jalur lambat di jalan ini menggunakan bahan paving blok balok (segi empat). Bhan paving blok ini kurang nyaman bagi pengendara sepeda/becak karena permukaannya tidak halus atau rata.

Gambar 11.
Bahan material untuk jalur lambat

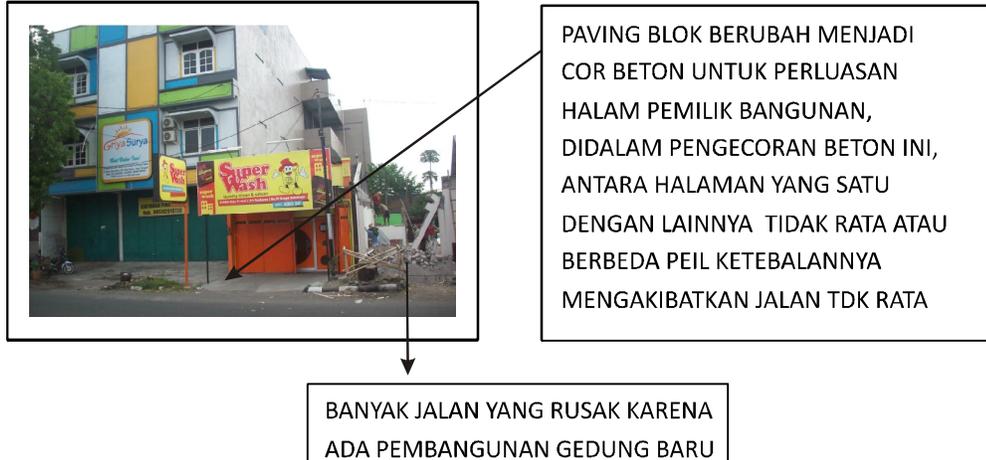
Banyak kondisi jalur lambat ini yang rusak atau berganti material oleh ulah pemilik bangunan didepannya.

Gambar 12 . Perubahan bahan material dan merusakkan pada jalur lambat.

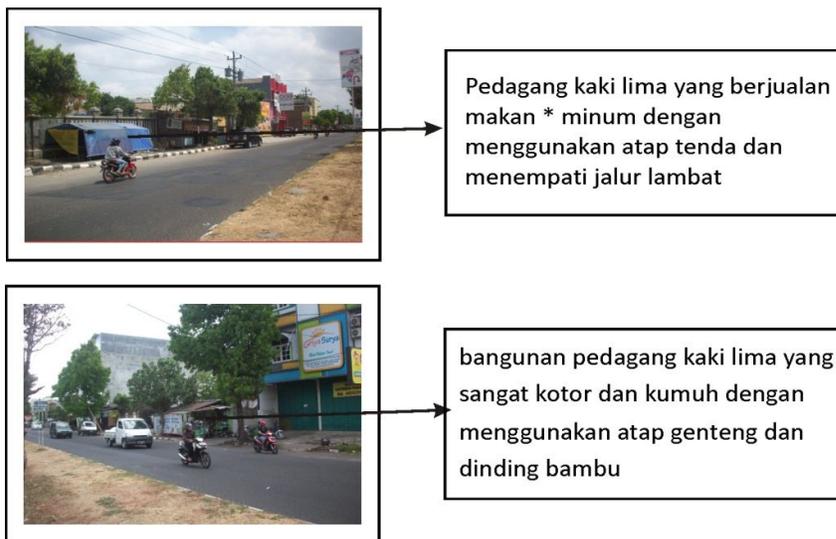
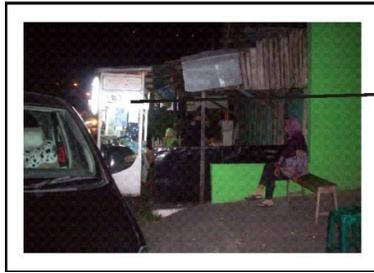
pedagang susu segar, pedagang angkringan. Para PKL ini menempati jalur lambat disepanjang kanan kiri jalan sehinggat jalur lambat ini tidak dapat difungsikan untuk jalur lalu lintas kendaraan lambat (tidak bermotor). Kondisi bangunannya adalac dari bahan bangunan temporer atau tenda-tenda kumuh serta berdiri secara tidak teratur.

Pedagang martabak di malam hari dengan menggunakan gerobak untuk bergagang dan bangunan emplek -emplek

Gambar 13.
Bangunan PKL di Jalur lambat

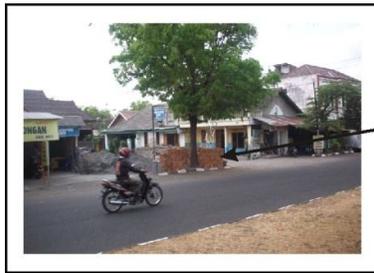
Penempatan pasir dan batu bata di jalur lambat oleh pemilik toko bahan bangunan

Gambar 14.
Toko Bahan Bangunan

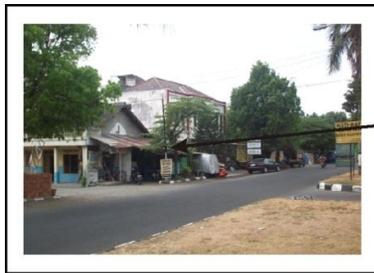
Rumah penduduk yang memperluas bangunan tempat tinggalnya di jalur lambat

Gambar 15 .
Perluasan bangunan yang menjorok ke jalur lambat

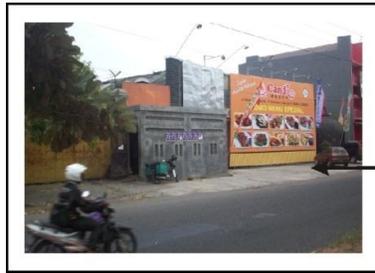
Restourant yang memperluas halamannya ke jalur lambat untuk parkir mobil pengunjungnya

Gambar 16.
Perluasan halaman di Jalur lambat untuk parker

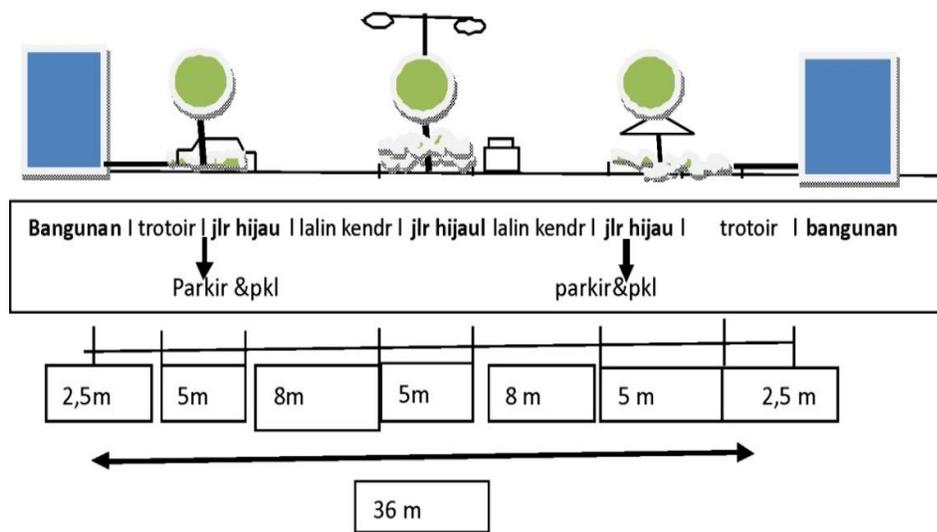
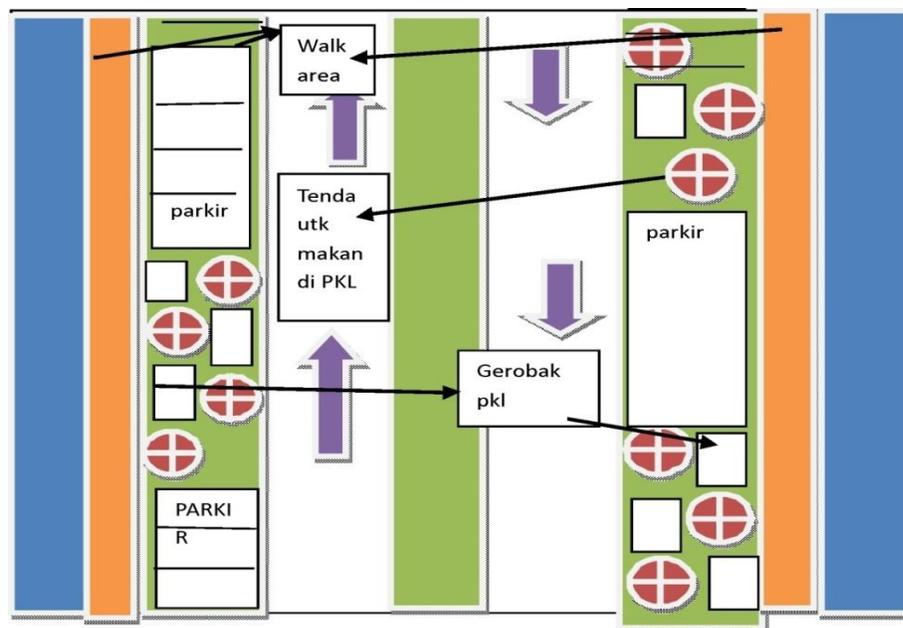
Gambar 17.
Konsep Penataan Jalur Lambat Koridor Jl.Ir.Soekarno

- a. Merubah dimensi jalan dengan menyesuaikan dengan fungsi jalur.
- b. Merubah jalur lambat sebagai walk area/city walk yang hanya dipergunakan untuk pejalan kaki dan pengendara sepeda, sedangkan kalau ada becak diberikan di jalur cepat tapi sisi paling kiri.

- c. Area parkir ditempatkan pada *walk area* dengan berselang seling dengan area PKL.
- d. Alternatif lain dengan menempatkan para PKL ini pada lokasi khusus (di bekas pangkalan menjadi area PKL dan kantong parkir pada sisi jalan sebelah barat, dan tanah kosong dipinggir sungai kecil untuk sisi jalan sebelah timur
- e. Trotoir langsung ditempatkan didepan bangunan yang berfungsi untuk *walk area* dengan lebar kurang lebih 2,5 m, Konsep desain ini hanya merupakan konsep pra desain yang masih ada kemungkinan pengembangan yang lebih detail lagi dengan membuat *Detail Engineering Design* (DED)

Pada konsep penataan jalur lambat ini pedagang kakilima (PKL) di buatkan sebuah gerobak yang didesain secara baik dan gerobak ini tidak permanen, sehingga dapat dipindahkan setiap saat. Tentunya dalam penataan ini juga dipikirkan tentang sarana utilitasnya seperti pengadaan air bersih dengan membuat titik –titik sumur untuk keperluan PKL, saluran sanitasi untuk pembuangan air kotor, sehingga lokasi ini akan selalu dapat dibersihkan.
