## PENGARUH BEBAN GEMPA TERHADAP RESPON STRUKTUR GEDUNG TUA TERBENGKALAI (STUDI KASUS: GEDUNG KLABAT PLAZA MANADO)

*This research was conducted on the structural system of the Klabat Plaza Building in Manado, a 30-year-old abandoned structure located in an area with high seismic activity. The objective of this research is to evaluate the influence of earthquake loads based on the latest seismic zoning on the structural response. The assessment was carried out through field investigations, including the collection of physical condition data, concrete quality testing using a rebound hammer, yield strength testing of reinforcing steel using the Leeb Hardness Test, and reinforcement scanning to identify the actual configuration of structural elements. Structural modeling was then performed using SAP2000 v.26 by adopting earthquake load parameters in accordance with SNI 1726:2019 through response spectrum analysis and nonlinear pushover analysis. The response spectrum analysis indicates that the maximum displacements in both directions remain within the interstorey drift limits stipulated by the code, demonstrating that the structure retains adequate lateral stiffness in the elastic ra

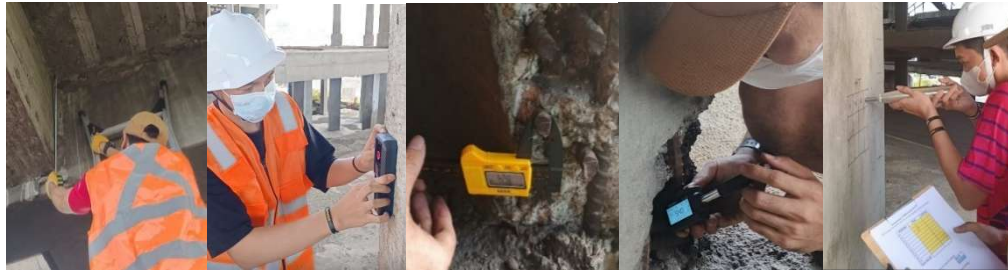
Pelaksanaan investigasi struktur awal yang dilakukan adalah pengukuran dimensi elemen-elemen struktur setelah itu dilakukan pengujian kondisi eksisting struktur meliputi pengujian mutu Non-Destructive melalui Rebound Hammer Test [6] untuk memperoleh estimasi kuat tekan beton ( $f_c'$ ), serta pengujian mutu tulangan baja melalui Leeb Hardness Test [7] untuk memperoleh estimasi kuat leleh tulangan baja ( $f_y$ ). Evaluasi material beton struktur juga disesuaikan dengan persyaratan yang tercantum pada SNI 2847:2019 [8] dan ketentuan penulangan baja beton struktural berdasarkan SNI 2052:2017 [9], sehingga hasil pengujian lapangan (RHT dan LHT) dapat dikalibrasi dengan standar mutu yang berlaku.

Gambar 2. Pengujian lapangan

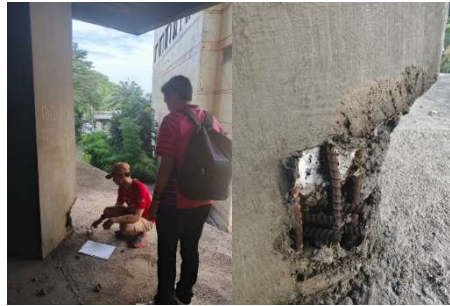
Pengujian lapangan menunjukkan bahwa mutu beton bertulang pada elemen struktural bervariasi, dengan kuat tekan rata-rata sebesar 33,5 MPa pada kolom, 27 MPa pada balok, dan 26 MPa pada pelat. Nilai tersebut masih tergolong dalam kategori beton mutu normal, meskipun ditemukan gejala degradasi seperti retak minor dan korosi ringan pada beberapa elemen. Sementara itu, pengujian kuat leleh baja menggunakan LHT menghasilkan nilai rata-rata 457,8 MPa, yang menegaskan bahwa kualitas tulangan baja masih berada pada tingkat yang baik. Kekurangan yang tampak terutama berasal dari kondisi bangunan yang telah lama terbengkalai sehingga mempengaruhi kinerja material terhadap beban dinamis.

Gambar 4. Kondisi Degradasi Elemen Kolom
