## EVALUASI KINERJA PRASARANA FISIK DAERAH IRIGASI WADUK PONDOK KABUPATEN NGAWI PROVINSI JAWA TIMUR

### ABSTRACT

Waduk pondok merupakan salah satu diantara waduk - waduk kecil yang ada di daerah aliran sungai (DAS) Bengawan solo, yang mempunyai luas 3.450 Ha dan mampu menampung air sebanyak 29 juta m<sup>3</sup>. Sering berjalannya waktu, kegiatan operasi bendung harus sejalan dengan kegiatan pemeliharaan bendung. Berkaitan dengan hal tersebut, perlu adanya evaluasi kinerja pada daerah irigasi . metode yang digunakan pada penelitian ini dengan cara observasi dan pengamatan langsung di lapangan dengan melakukan penelusuran jaringan irigasi D.I Waduk pondok dan melakukan analisis data sekunder. Hasil dari penelitian ini jumlah keseluruhan aset prasarana fisik ada 139 yang terdiri dari 62 bangunan pengatur dan 87 bangunan pelengkap. Kondisi prasarana fisik pada D.I Waduk Pondok untuk saluran pembawa sebesar 70,6% dalam kondisi baik dan 29,4% dalam kondisi rusak ringan, untuk bangunan pengatur sebesar 70% dalam kondisi baik, 8,3% dalam kondisi rusak ringan, dan 21,7% dalam kondisi rusak berat, untuk bangunan pelengkap sebesar 69,6% dalam kondisi baik, 19% dalam kondisi rusak ringan,

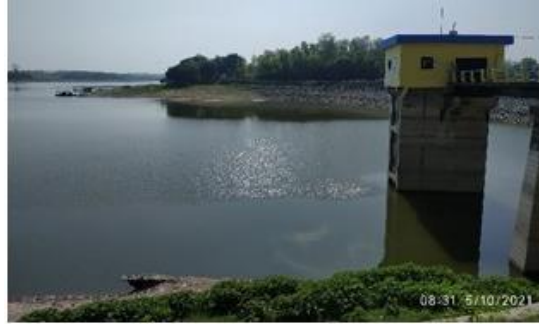
**Gambar 1.** Waduk Pondok

Waduk Pondok berada pada 7°41'08" LS dan 111°56'43" BT, tepatnya terletak di desa kali Dero, desa kali Dero, desa Gadong, kecamatan Bringin, kabupaten Ngawi, Provinsi Jawa Timur. Pada saat ini daerah irigasi Waduk Pondok terdapat masalah yang menyebabkan kurang efektifnya pembagian air ke lahan pertanian. sehingga kebutuhan air di hilir aliran tidak dapat terpenuhi karena adanya kerusakan bangunan irigasi, berupa kebocoran air, tidak adanya pintu air, kerusakan talud longsor dan juga banyak sedimen yang menumpuk dikarenakan sampah organik.
