## EVALUASI KERUSAKAN JALAN DAN SOLUSI PENANGANAN DENGAN METODE PAVEMENT CONDITION INDEX PADA JALAN GEMOLONG-ANDONG

<sup>1</sup>Program Studi Teknik Sipil, Fakultas Teknik, Universitas Tunas Pembangunan, Surakarta

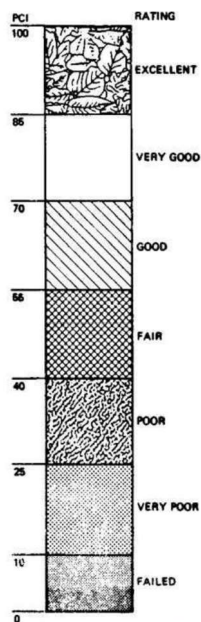
Gambar 13. Nilai Kondisi Perkerasan dan Tingkat Kerusakan Jalan Metode PCI

Dari tabel diatas, dapat diketahui Nilai rata-rata PCI pada tiap segmen ruas Jalan Gemolong-Andong sebesar 44,8. Dari data perhitungan diatas maka dapat disimpulkan nilai perkerasan jalan yang ada diruas Jalan Gemolong-Andong STA 26+600 – 28+600 kategori kerusakan jalan **FAIR**.
