## ANALISIS GEOTEKNIK DAN KESTABILAN LERENG TOWER SUTT PT. PLN (Studi kasus: TW. 203 Pembangunan T/L 150 KV GI KAMBANG – GI TAPAN)

Kukuh Kurniawan Dwi Sungkono<sup>1</sup>, \*Reki Arbianto<sup>2</sup>, Made Eka Prayuda Pande<sup>3</sup>, Gunarso<sup>4</sup>

<sup>1,2,4</sup>Fakultas Teknik, Universitas Tunas Pembangunan, Surakarta – Indonesia

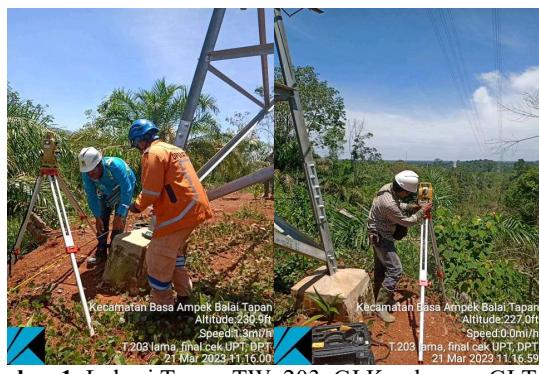
Gambar 1. Lokasi Tower TW. 203, GI Kambang – GI Tapan

Pembangunan T/L 150 KV GI Kambang – GI Tapan, Tower TW. 203 berada pada daerah perbukitan dengan konstruksi struktur tower berada pada puncak lereng. Gambar 1 disajikan konstruksi pondasi dan struktur tower yang berada di tepi puncak lereng. Berdasarkan kondisi ini, diperlukan studi komprehensif guna menganalisis stabilitas lereng alami akibat adanya beban tower. Selain itu data geoteknik yang dapat dilakukan adalah Sondir atau *Cone Penetrometer Test (CPT)* di lokasi tower. Analisis geoteknik diperlukan dalam melakukan analisis stabilitas lereng yang dibantu menggunakan *software GEO5*.
